船舶事故調査報告書

船種船名 旅客船 ぎんが
船舶番号 120063
総トン数 277.32トン

事故種類 衝突（水中浮遊物）による乗船者負傷
発生日時 平成31年3月9日 12時16分ごろ
発生場所 新潟県佐渡市姫埼東方沖
姫埼灯台から真方位072° 2.7海里付近
（概位 北緯38° 06.1′ 東経138° 37.1′）

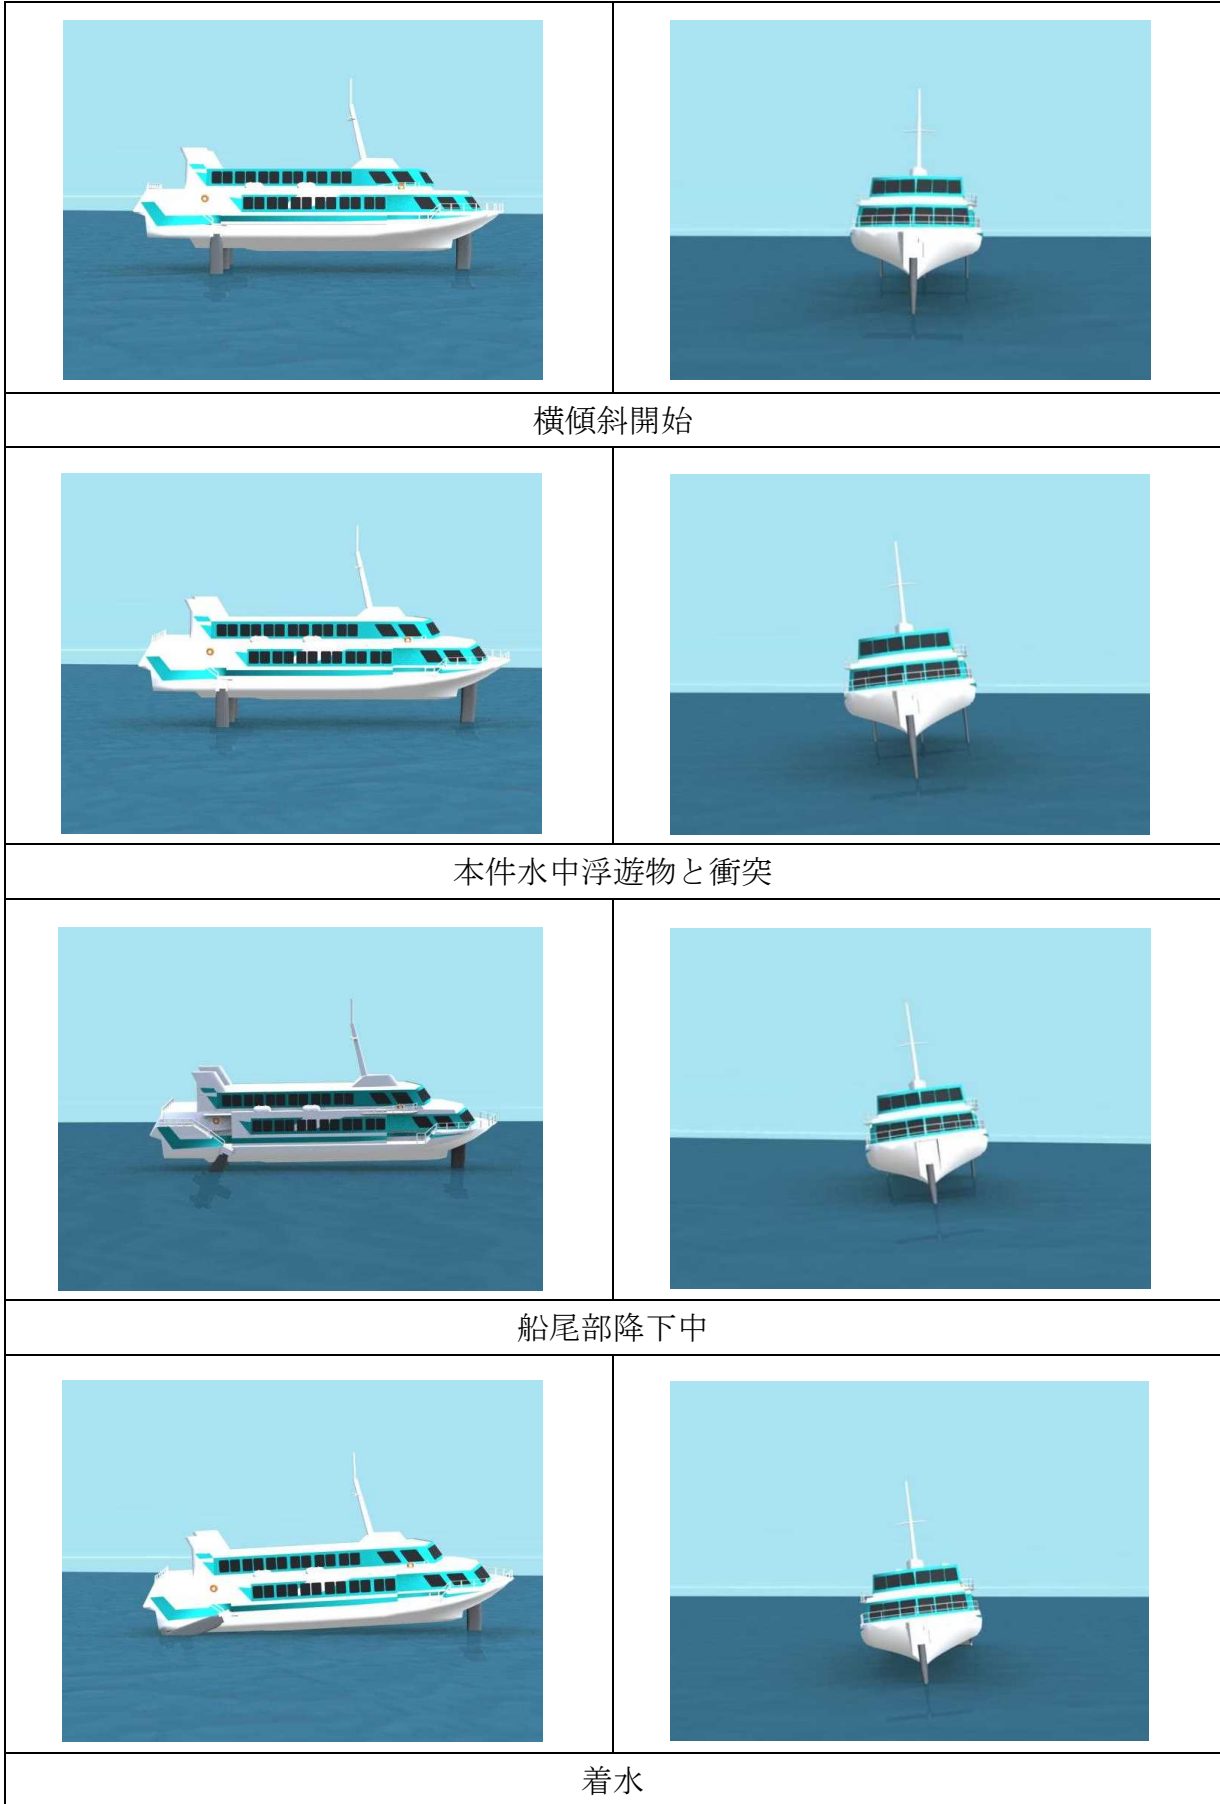
図 2. 1 2 - 2 船体の挙動

本事故時の状態における解析の結果、本船は6.5° 傾斜し、翼深度1.6 mの状態、後部フォイルが本件水中浮遊物に衝突後、ヒューズピンが破断し、水の抵抗により後部フォイルは水中翼装置の船体取付け部を基点に後方に回転を始め、後部フォイルの翼面が進行方向と角度を持つようになり、後部フォイルの揚力が減少、喪失し、船尾部が降下するとともに後部フォイルの翼面が水の抵抗により船体を海面に引き込み、右舷船尾部船底から海面に打ち付けられた。その際、右舷船尾部船底に強い衝撃荷重が作用した。

2.12.2 から、本船は、後部フォイルが本件水中浮遊物に衝突した後、ヒューズピンが破断し、後部フォイルが水中翼装置の船体取り付け部を基点に後方に回転を始め、後部フォイルの揚力が減少、喪失し、船尾部が降下するとともに後部フォイルが水の抵抗により船体を海面に引き込み、船尾部船底が海面に打ち付けられたことから、大きな上方向の加速度及び後方向の加速度が発生し、多数の旅客が腰椎骨折等を負う強い衝撃が生じたものと考えられる。

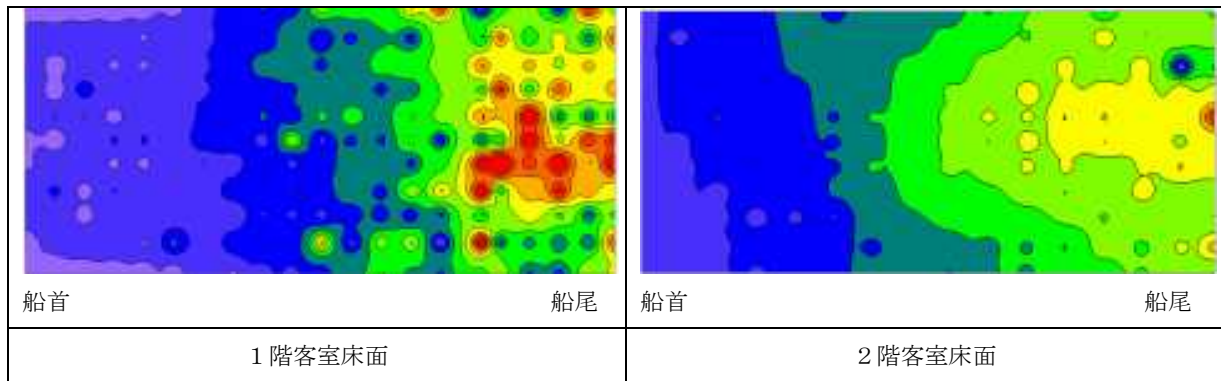
図 2.12-7 最大上下加速度の分布状況

1階及び2階とも船尾付近に大きな上方向の加速度が発生している。特に、1階では、隔壁（図 3.2-1 参照）等で船底にかかった衝撃荷重が客室床面に伝えられるので隔壁等の上部では特異的に大きな上方向の加速度が発生している。

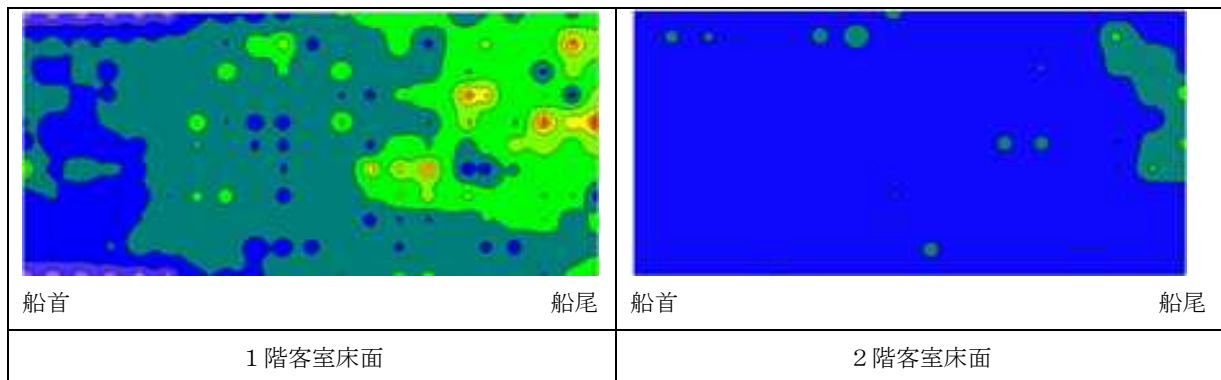
図 2.12-8 最大前後加速度の分布状況

2階に比較して1階後部に大きな後方向の加速度が発生しているが、上方向の加速度に比較すると小さな値となっている。後部に大きな後方向の加速度が発生しているのは、局所的な弾性振動による加速度が重畳していることによる。

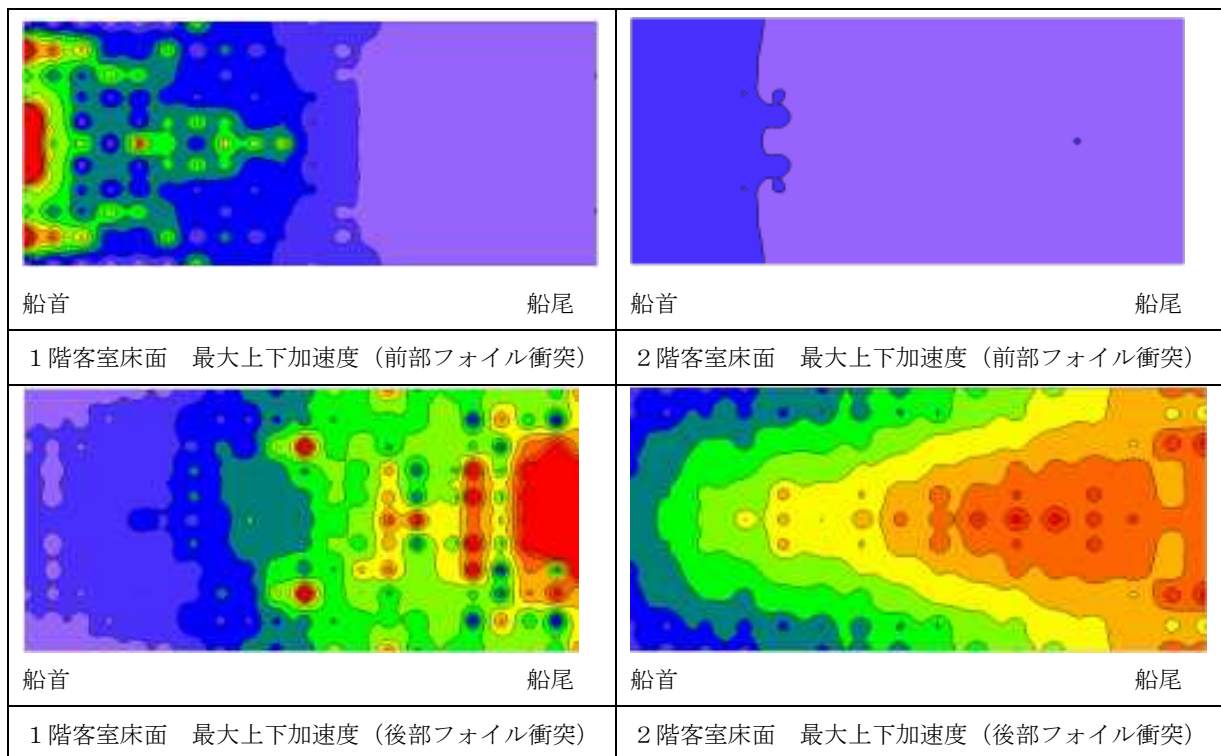
図 2. 1 2 - 1 1 衝突箇所の違いによる最大上下加速度の分布状況

前部フォイルへの衝突の場合は、船首部から着水するが、本船の船首部の形状はV型であり船体が受ける衝撃荷重は比較的小さく、上方向の加速度は後部フォイルへの衝突に比較して小さくなる。

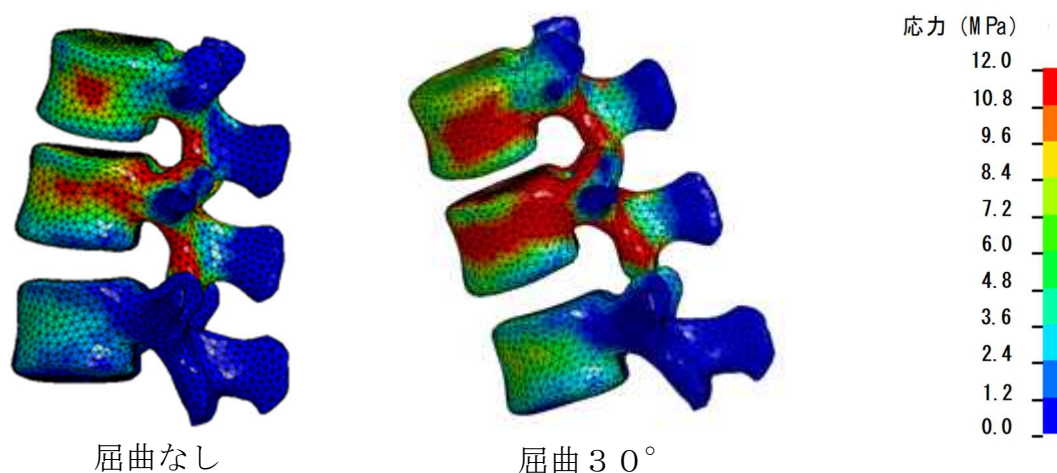
図2.16 椎体に生じる応力

解析の結果、屈曲なし及び屈曲30°の再現モデルにおいて、椎体に生じる最大応力^{*26}の大きさ及び応力が生ずる領域を比較すると、屈曲30°の再現モデルにおいては、屈曲なしの再現モデルと比較して、最大応力の大きさが約1.5倍になるとともに、高応力領域（10.8MPa以上）も約3倍となっていた。（図2.16参照）

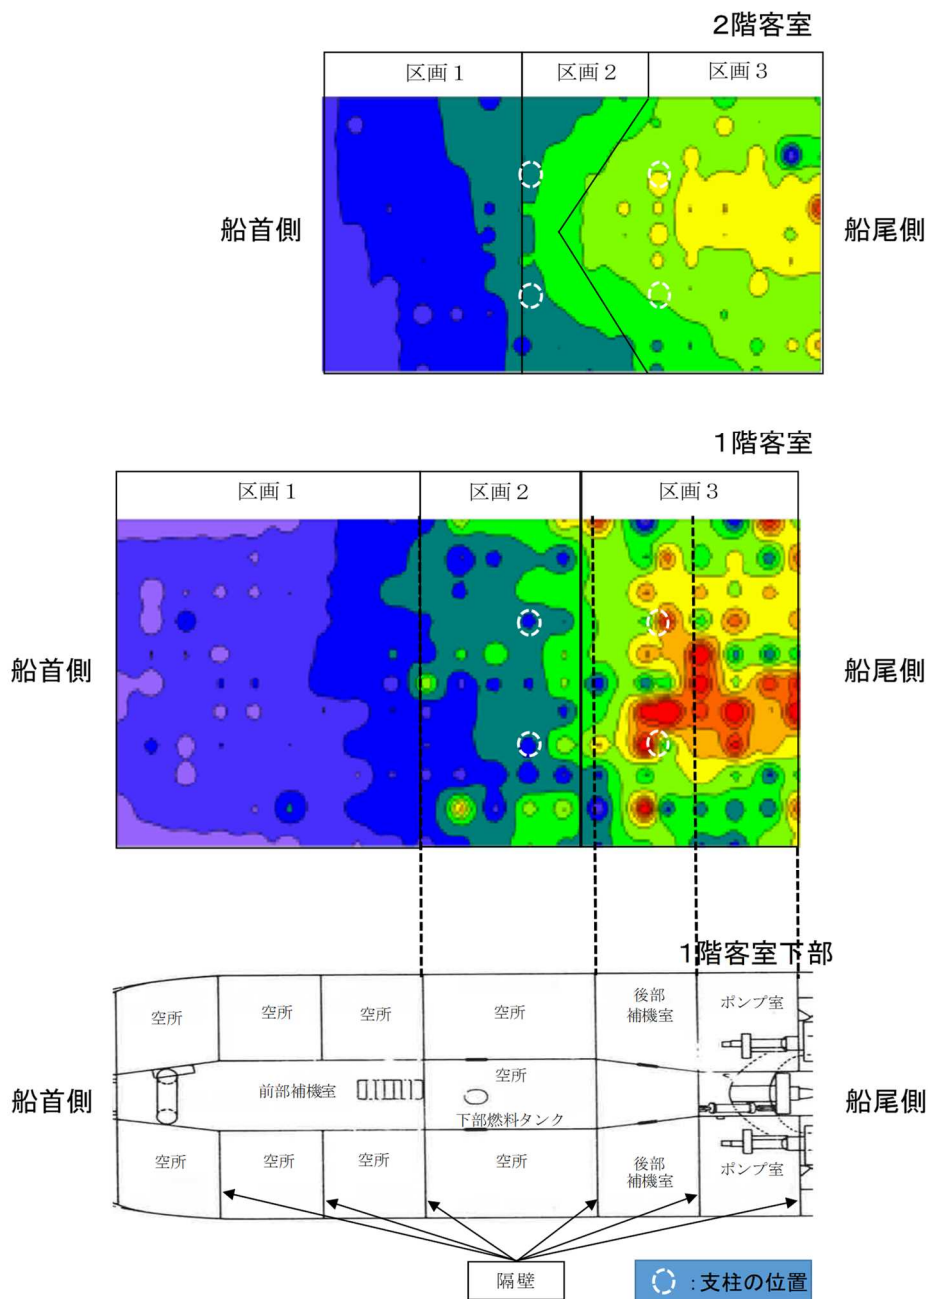
図3.2-1 最大上下加速度の発生分布図（区画分類図）

1階客室床面の最大上下加速度の発生分布図を、発生した上方向の加速度の大きさを考慮しつつ客室下部構造の隔壁付近で3つに区分したところ、船尾部（区画3）は、海面着水時に大きな衝撃荷重が船体に作用し、大きな上方向の加速度が発生している。特に、ポンプ室及び後部補機室の隔壁付近では、船底にかかった衝撃荷重が隔壁等から客室床面に伝わり、大きな上方向の加速度が発生している。区画2でも、後部及び隔壁やフレームが設置された場所において大きな上方向の加速度が発生している。区画1では隔壁、フレーム付近を含めて大きな上方向の加速度は発生していない。

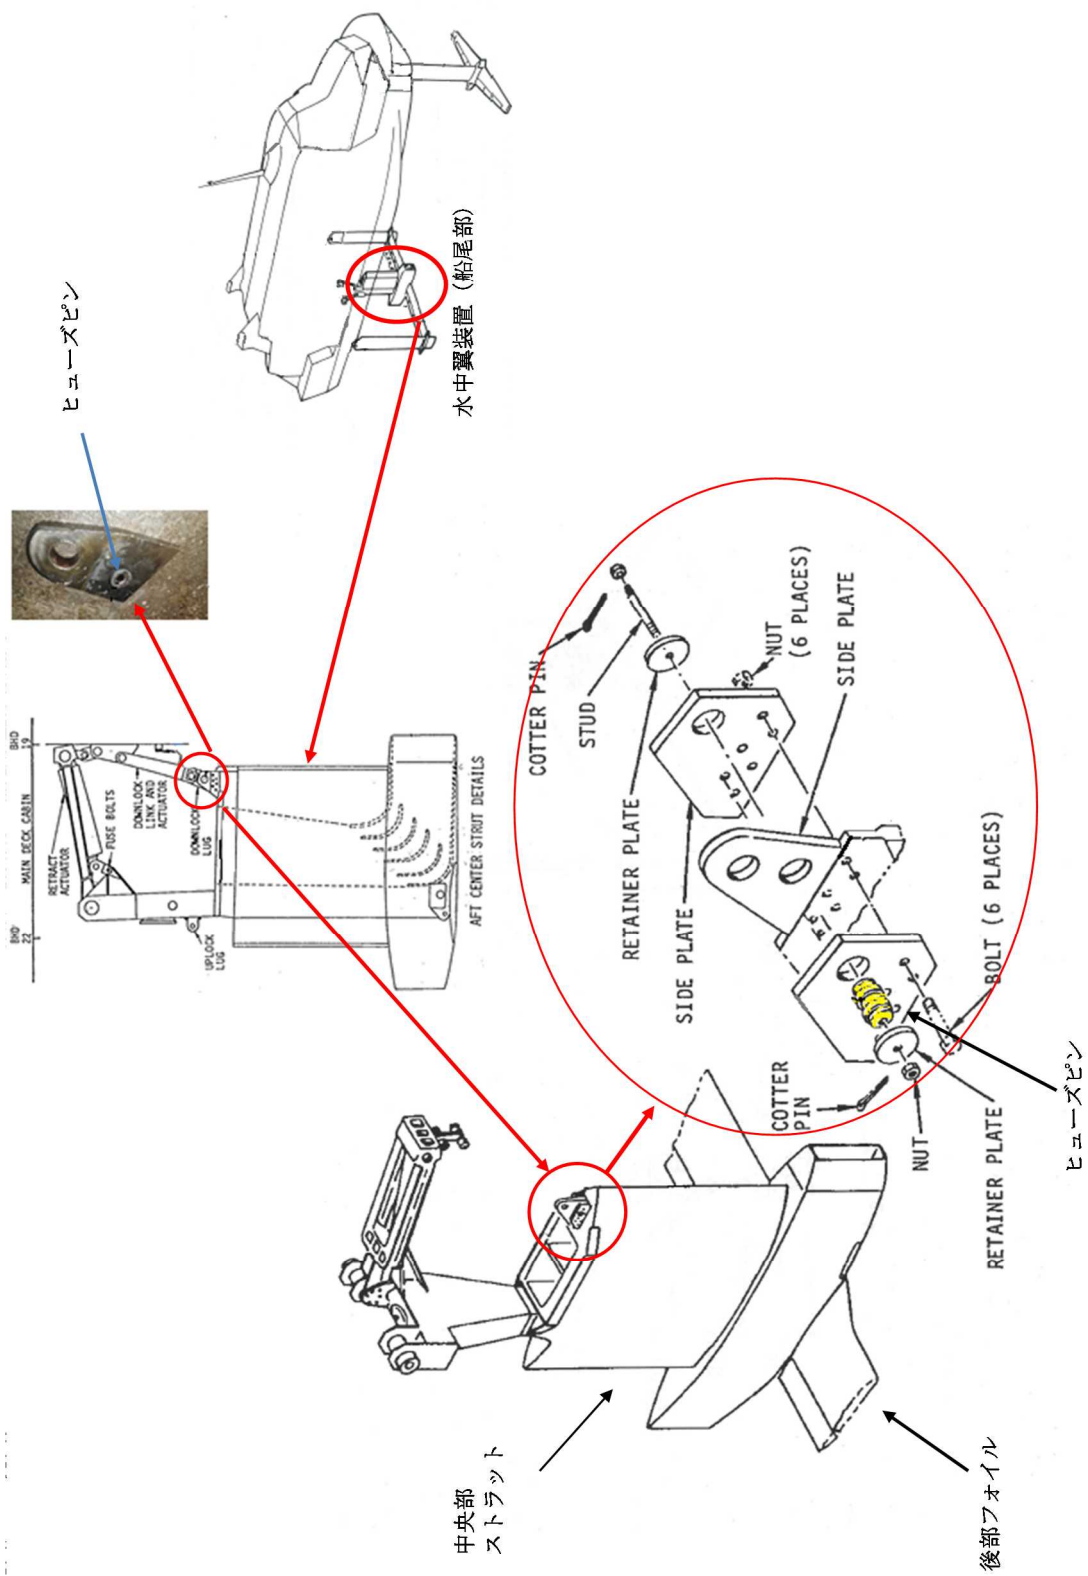
付図4 ヒューズピン

以上の結果から、ヒューズピンは、健全な状態でせん断により延性破壊し、破面が接続プレートに接触することにより変異箇所が形成されたものと推定される。

2.1.3 から、ヒューズピンは、設計どおりに健全な状態でせん断により延性破壊したものと考えられる。

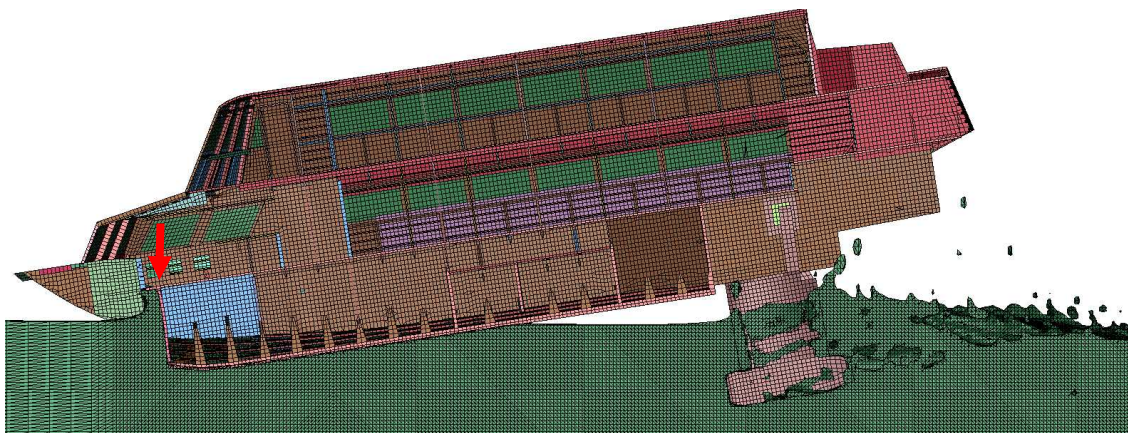
図 4.11 1階客室前部の点に流体が達する瞬間 (Case-5, $t=0.665s$)

前部フォイルが損傷したケースについて、3点の上下速度、上下加速度、前後加速度の時系列をそれぞれ図 4.、図 4.、図 4.に示す。当ケースでは後部フォイルを基点にして前傾する状態で水面に落下するため、客室前部において大きな加速度が生じる。図 4.、図 4.を見ると、1階客室前部で著しく大きな加速度が生じていることが分かるが、これは図 4.11 に示すとおり、モデル上、流体からの衝撃を直接受ける矢印で示した箇所付近における加速度を見ているためである。本ケースにおける全体としての衝撃は大きくないと考えられる。
