船舶事故調査報告書

事故種類	作業員死亡
発生日時	平成31年1月17日 03時39分ごろ
発生場所	愛媛県新居浜市新居浜港の住友化学の岸壁 新居浜港東防波堤灯台から真方位059° 668m付近 （概位 北緯33° 59.0′ 東経133° 16.3′）
事故の概要	貨物船ISHIZUCHIは、新居浜港において石炭の揚げ荷役作業中、平成31年1月17日03時39分ごろ作業員が船倉内でブルドーザーにひかれて死亡した。
事故調査の経過	<p>(1) 調査組織 平成31年2月5日、本事故の調査を担当する主管調査官ほか2人の船舶事故調査官を指名した。</p> <p>(2) 調査の実施時期 平成31年2月24日現場調査、平成31年2月5日、6日、12日、20日、22日、23日、令和元年7月30日口述聴取、平成31年2月13日、21日、3月6日、7日、令和2年1月20日回答書受領</p> <p>(3) 原因関係者からの意見聴取 原因関係者から意見聴取を行った。</p> <p>(4) 旗国等への意見照会 ISHIZUCHIの旗国に対し、意見照会を行った。</p>
事実情報	<p>船種船名、総トン数 貨物船 ISHIZUCHI（パナマ共和国籍）43,605トン</p> <p>IMO番号、船舶所有者 9332793、Erica Navigation, S.A.</p> <p>船舶管理会社、船級 東予産業株式会社、NK</p> <p>L×B×D、船質 219.19m×36.50m×18.50m、鋼</p> <p>機関、出力、進水等 ディーゼル機関、9,855kW、2006年11月7日</p>

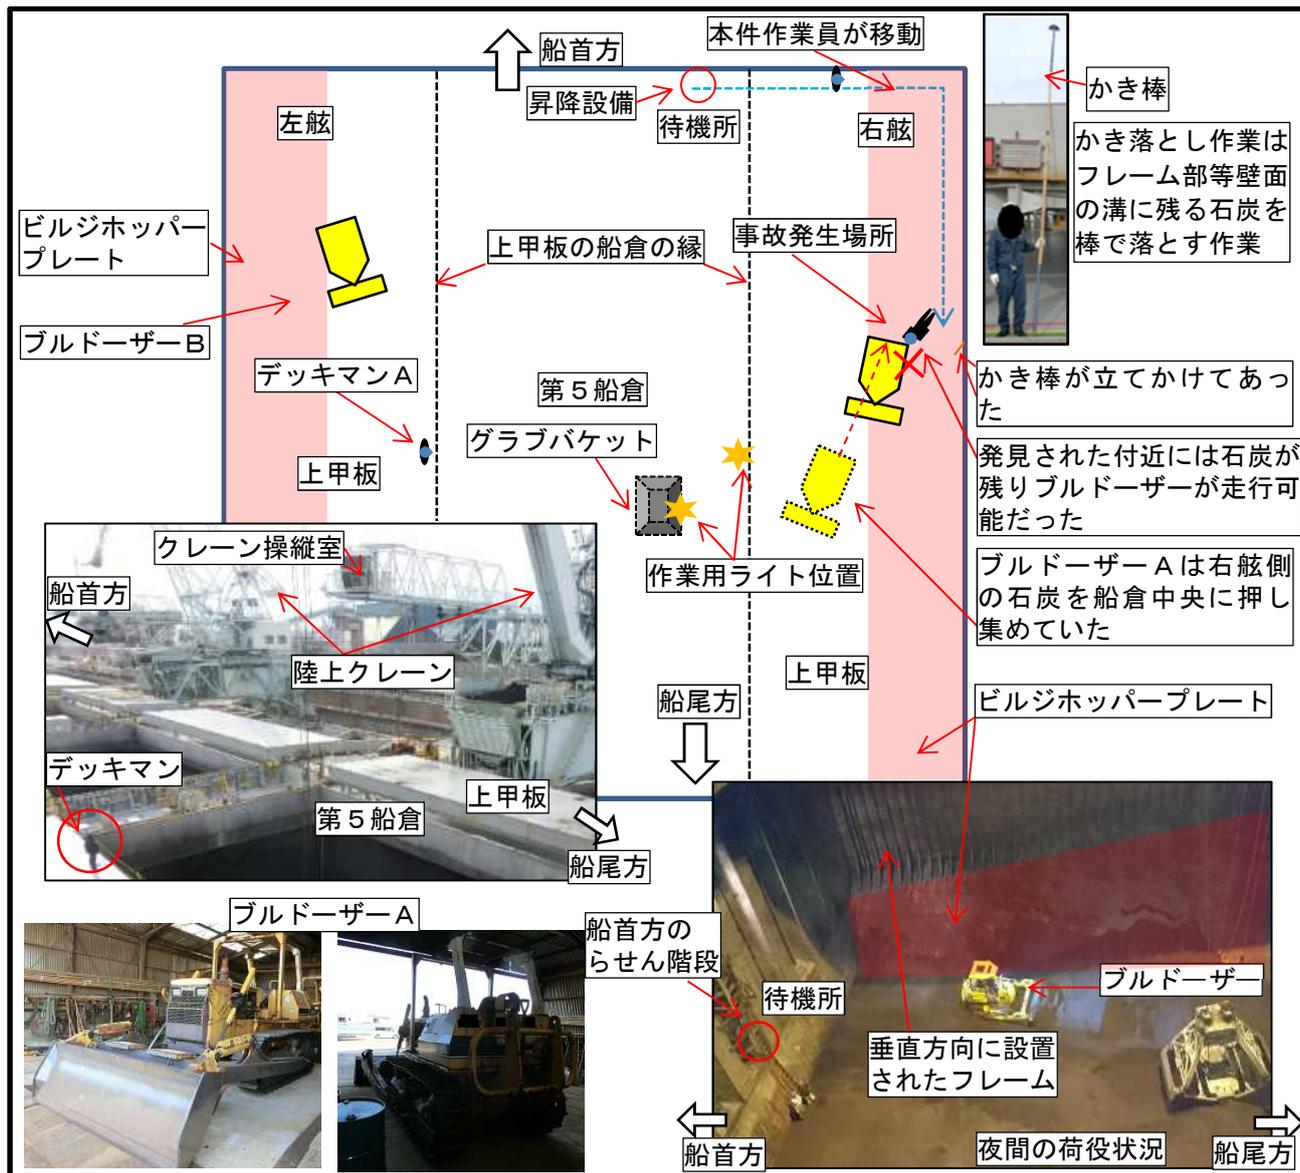
付図3 事故発生状況（イメージ）

本船の第5船倉は、一辺が約36.5m四方で最も船尾側に位置し、‘船倉底部から両舷側壁約4.6mの高さの所まで約45°の斜面’（以下「ビルジホッパープレート」という。）を有し、同船倉内の側壁には垂直方向に一定の間隔で鋼材（以下「フレーム」という。）が配置され、船首方には階段等の昇降設備が設けられていた（付図2及び付図3）。

<p>過去に他の会社でブルドーザーとグラブバケットが接触することがあったということを他の作業員から聞いており、本事故当時、主にブルドーザーAとグラブバケットとの接触に注意を向けていた。</p> <p>運転者Aは、本件作業員と船倉内作業を行った経験として、本件作業員が合図を行う際、必ずブルドーザーから見えやすい位置まで現れて合図を行ってくれていたこと、また、本件作業員がブルドーザーの走行範囲にいる等危険な状況で作業をしていたということは今までなかった。</p> <p>運転者Aは、ブルドーザーが側壁付近で作業中に当該壁付近に本件作業員が近づくことはないと思っており、また、ブルドーザーAで本件作業員をひいたことに気付いていなかった。</p> <p>本事故発生後、石炭の中に倒れていた本件作業員の身体には、ヘルメットから下半身にかけてブルドーザーAのキャタピラにひかれた痕が残り、また、ビルジホッパープレート上は石炭が残っていた。</p> <p>船倉内の明るさは、本船の作業灯及び陸上クレーンの作業用ライトにより、船倉内作業を行うのに十分な明るさであった。</p> <p>(付図1 事故発生場所概略図、付図2 一般配置図、付図3 事故発生状況(イメージ)、付図4 陸上クレーンの状況、付図5 船倉内作業状況図(船首方より見た状況) 参照)</p>
<p>分析</p> <p>乗組員等の関与</p> <p>船体・機関等の関与</p> <p>気象・海象等の関与</p> <p>判明した事項の解析</p>	<p>あり</p> <p>不明</p> <p>なし</p> <p>(1) 死因</p> <p>本件作業員は、多発外傷による即死であった。</p> <p>(2) 発生状況</p> <p>本船は、新居浜港において、A社の作業員が第5船倉で石炭の揚げ荷役中、本件作業員が後進中のブルドーザーAにひかれて死亡したものと推定される。</p> <p>(3) 本件作業員の行動</p> <p>本件作業員は、A社によりブルドーザーの走行範囲に入らないように指示されていたものの、待機所からかき棒を持って右舷壁中央付近に移動し、ブルドーザーAの走行範囲に当たる後方にいたものと推定される。</p> <p>本件作業員は、本事故時、頭を船倉内部に向けた状態で発見され、身体にはヘルメットから下半身にかけてひかれた痕が残っていたことから、作業中に転倒しひかれた可能性があると考えられるが、目撃者がおらず、本件作業員が転倒した状況を明らかにす</p>

<p>ることはできなかった。</p> <p>(4) 運転者Aの行動</p> <p>運転者Aは、自らかき落とし作業を行う経験及び本件作業員と船倉内作業を行った経験から、ブルドーザーが側壁付近で作業中に本件作業員が当該壁付近に近づくことはないと思っていたものと考えられる。</p> <p>運転者Aは、落とし子の位置を確認して作業を行うことを指示されていたものの、船倉内には落とし子及びブルドーザー2台だけが作業している状況で、本事故当時、本件作業員及びデッキマンAからの合図がなかったことから、本件作業員がまだ待機所においてブルドーザーAの後方には誰もいないと思い、左後方に顔を向けることなく、右舷壁付近においてブルドーザーAを後進させていたものと考えられる。</p> <p>運転者Aは、後方にいた本件作業員に気付いていなかったものと考えられる。</p> <p>(5) デッキマンAの行動</p> <p>デッキマンAは、船内荷役作業主任者として、船倉内作業を直接指揮する立場であったものの、ブルドーザーAとグラブバケットとの接触に注意を向けており、本件作業員とブルドーザーAの位置関係に気付いていなかったものと考えられる。</p> <p>(6) A社における安全管理</p> <p>A社は、船倉内作業にあたる作業員にそれぞれ合図の励行及び作業中の注意事項を指示していたものの、周知徹底されていなかったものと推定される。</p> <p>A社は、作業員に対し、作業中の事故を防止する安全教育を行っていたものの、船倉内で落とし子の位置を確認する前にブルドーザーを後進させた際に起こり得る危険を作業員に周知できていなかったものと考えられる。</p> <p>A社における船倉内作業は、各作業員が合図を確認することで行われているが、迅速に連絡できる通信手段を持たず、また、落とし子の状況が常に把握されていないこともあり、落とし子の位置及び動静に応じてブルドーザーを直ちに停止させることができる体制になっていなかったものと考えられる。</p> <p>A社は、ブルドーザーAについて、前照灯が点灯していない状態及び後進時ブザーが鳴らない状態で作業を行うことが認められていたことから、整備が重要であると判断しておらず、修理を行っていなかったものと考えられる。</p>

原因	<p>本事故は、夜間、本船が新居浜港において、A社の作業員が第5船倉で石炭の揚げ荷役中、本件作業員がブルドーザーAの後方におり、運転者Aが後方に誰もいないと思いブルドーザーAを後進させていた</p>

<p>ため、本件作業員がブルドーザーAにひかれたことにより発生したものと考えられる。</p> <p>運転者Aが後方に誰もいないと思いブルドーザーAを後進させていたのは、本件作業員及びデッキマンAからの合図がなかったことによるものと考えられる。</p> <p>デッキマンAが、ブルドーザーAとグラブバケットとの接触に注意を向けており、本件作業員とブルドーザーAの位置関係に気付いていなかったこと、また、A社における船倉内作業が、落とし子の位置及び動静に応じてブルドーザーを直ちに停止させることができる体制になっていなかったことは、本事故の発生に関与したものと考えられる。</p>
<p>再発防止策</p>	<p>1. 事故後A社によって講じられた措置</p> <p>A社は、船倉内作業に関し、以下のように安全作業要領を取りまとめ、船倉内での落とし子と重機等運転者の合図及び行動について周知及び徹底させ、運転中の車両系建設機械に接触することにより危険が生じるおそれのある箇所に落とし子を立ち入らせない措置を講じた。</p> <p>(1) 落とし子は、笛を所持し、船倉内を移動する際、ブルドーザーの運転者に笛で合図し、ブルドーザーの走行を停止させた後、移動すること。</p> <p>(2) ブルドーザーの運転者は、落とし子の合図を認めた際、ブルドーザーを停止し、落とし子の位置を確認すること。</p> <p>(3) 落とし子は、ブルドーザーが側壁からブルドーザーの幅（約2.7m）で2列目までの作業をしている間、側壁と作業中の重機との間へ立ち入らないこと。</p> <p>(4) 落とし子は、デッキマン及びブルドーザーの運転者に居場所がわかりやすくなるように発光式ベストを着用すること。</p> <p>2. 今後の同種事故等の再発防止及び被害の軽減に役立つ事項として、次のことが考えられる。</p> <ul style="list-style-type: none"> ・ デッキマンは、船内荷役作業主任者として、落とし子とブルドーザーの位置関係を把握し、落とし子がブルドーザーの走行範囲に立ち入ることがないように作業の方法を決定し、作業を直接指揮すること。 ・ A社は、社内においての安全教育を定期的に行い、ブルドーザーの走行範囲に落とし子を立ち入らせないように周知徹底させること。 ・ ブルドーザーの運転者は、後進する度ごとに落とし子の位置を指差確認すること、及び落とし子の位置を確認するまでブルドーザーを後進させないこと。 ・ A社は、デッキマン1人では船倉内作業の監視を行うことが困

<p>難である場合には監視を行う者又はブルドーザーを誘導する者を別途配置することが望ましい。</p> <ul style="list-style-type: none">・ A社は、デッキマン等が落とし子及びブルドーザーの運転者に迅速かつ容易に連絡できるように各作業員に無線機を所持させることが望ましい。・ A社は、ブルドーザーの作動不良箇所を修理し、ブルドーザーに周囲確認用の設備及び落とし子がブルドーザーに接近していることを検知し警報を発する等の設備を追加することが望ましい。
--	---

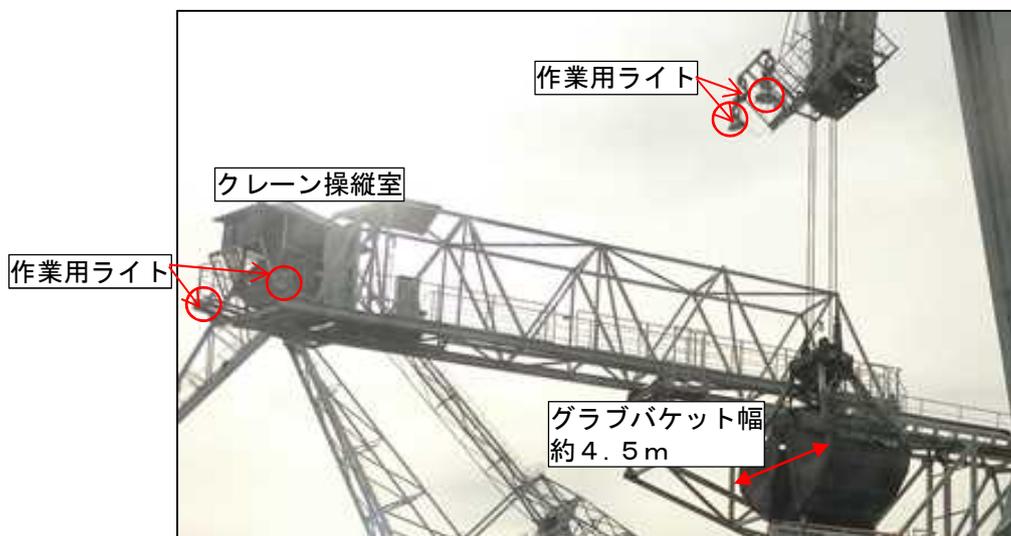
付図4 陸上クレーンの状況

新居浜港の住友化学K6バース（以下「本件バース」という。）には、2基の陸上クレーンが装備されており、幅約4.5mのグラブバケットにより石炭を揚げ、船倉内を照らす作業用ライトがクレーン操縦室前方の両側及びグラブバケットの上方に設置されていた（付図4）。

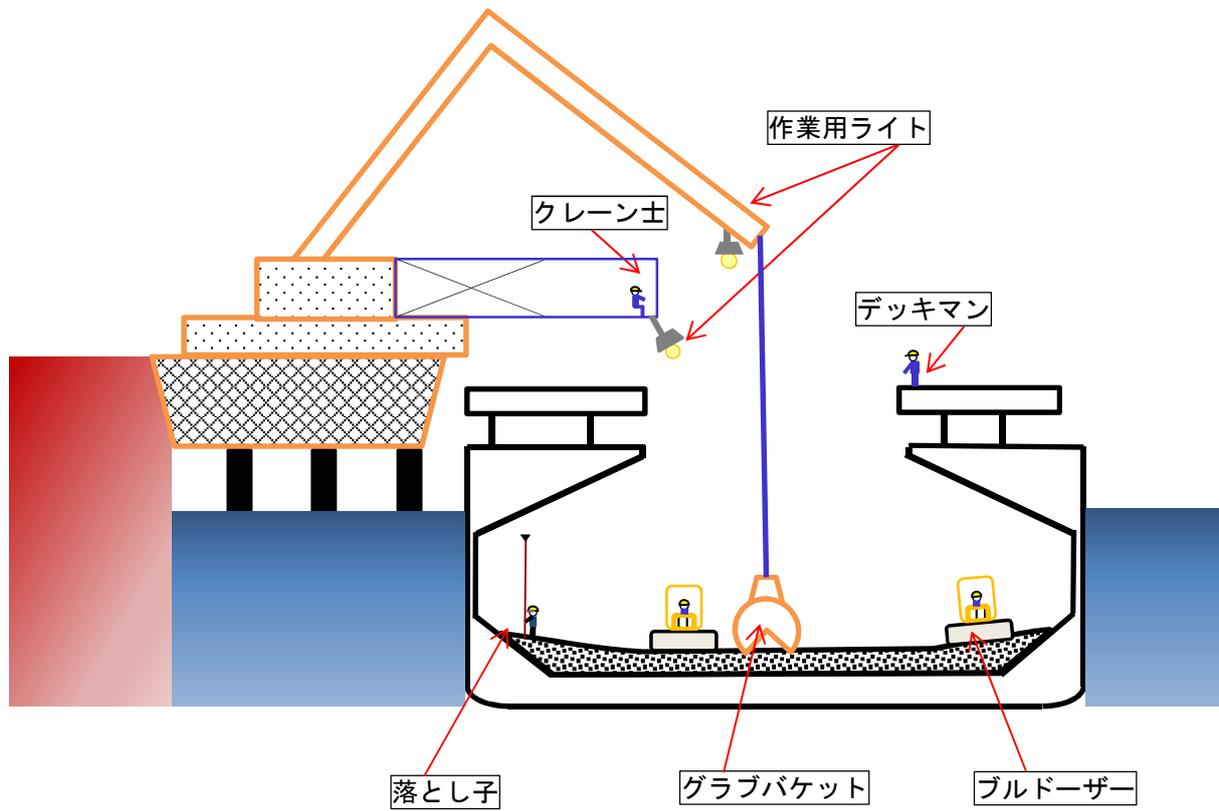
付図5 船倉内作業状況図（船首方より見た状況）

<p>2人のデッキマンのうち、すでに作業を行っていたデッキマン（以下「デッキマンB」という。）は、17日02時30分ごろ、まず、本件作業員に対し船倉内に入る指示をした後、2台のブルドーザー（以下「ブルドーザーA」及び「ブルドーザーB」という。）を順次入れ、船倉内作業を開始した。</p> <p>デッキマンAは、03時20分ごろ、本船の上甲板で、デッキマンBと作業指揮を交代した。</p> <p>右舷側に配置された運転者A及び左舷側に配置されたブルドーザーBの運転者（以下「運転者B」という。）は、本件作業員が、‘長さ約6mの竹の先端に金具を付けた棒’（以下「かき棒」という。）で、船首から両舷共に5本目のフレーム付近までかき落とし作業を行った後、‘手すりに囲まれた船首方のらせん階段付近の踊り場’（以下「待機所」という。）に戻ったのを確認した。</p> <p>運転者A、運転者B及びデッキマンAは、本事故発生前、待機所に本件作業員とかき棒を認めていたが、その後、本件作業員がかき棒を持って移動したことに気付いていなかった。</p> <p>運転者Aは、03時39分ごろ、ブルドーザーAの向きを船尾方に向け、前後進させて右舷側の石炭を船倉中央部に押し集めていた。</p> <p>運転者Aは、右後方に顔を向けて右舷壁付近を後進中、ブルドーザーAの左前方に当たる右舷壁に、かき棒が立って掛けられていることに気付き、ブルドーザーAを一旦停止して少し後方に下がったところ、ブルドーザーAの前方に倒れている本件作業員を発見し、上甲板のデッキマンAに救急車を呼ぶように大声で叫んだ。</p> <p>運転者Bは、ブルドーザーAが停止したので異変に気付き、駆け付けたところ、本件作業員が、右舷壁中央付近で頭部を左舷側に向けて周囲と同じ高さで石炭にめり込み、うつ伏して意識がない状態であることを認めた。</p> <p>デッキマンAは、運転者Aの叫び声により本事故の発生に気付き、陸上で荷揚げ量の調整をしていたA社のフォアマン（以下「本件フォアマン」という。）に電話で連絡した。</p> <p>本件フォアマンは、デッキマンAからの電話連絡を受け、荷役施設内の担当課に連絡し、当該担当課の担当者が市の消防本部に本事故の発生を伝え、救急車の出動を要請した。</p> <p>本件作業員は、救急隊員により、船倉内において救命活動が行われた後、病院に運ばれ、多発外傷による即死と検案された。</p>
