# 船舶事故調査報告書

船種 船名 コンテナ船 APL GUAM  
I M O 番号 9 2 2 9 6 0 9  
総 ト ン 数 1 3, 7 6 4 トン

事故種類 衝突

発生日時 平成31年3月21日 23時27分ごろ

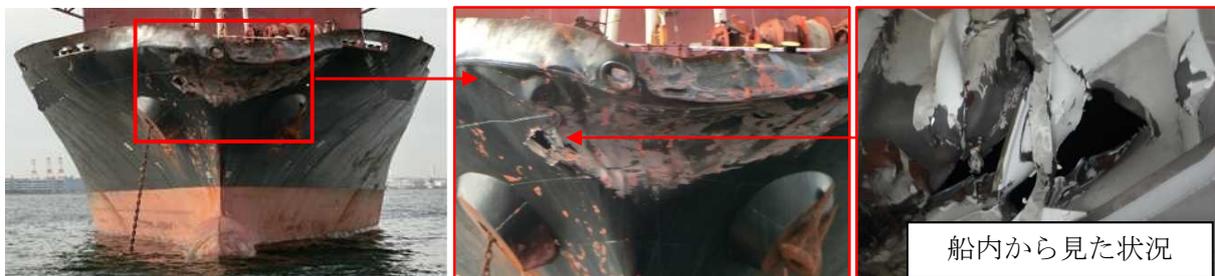
写真1 A船の損傷状況

- (1) A船は、船首部外板に破口を伴う凹損及び擦過傷を生じた。
- (2) B船は、船首部外板及び右舷船首部外板にそれぞれ凹損及び擦過傷を生じた。
- (3) C船は、右舷船首部外板に破口を伴う凹損及び擦過傷を生じた。

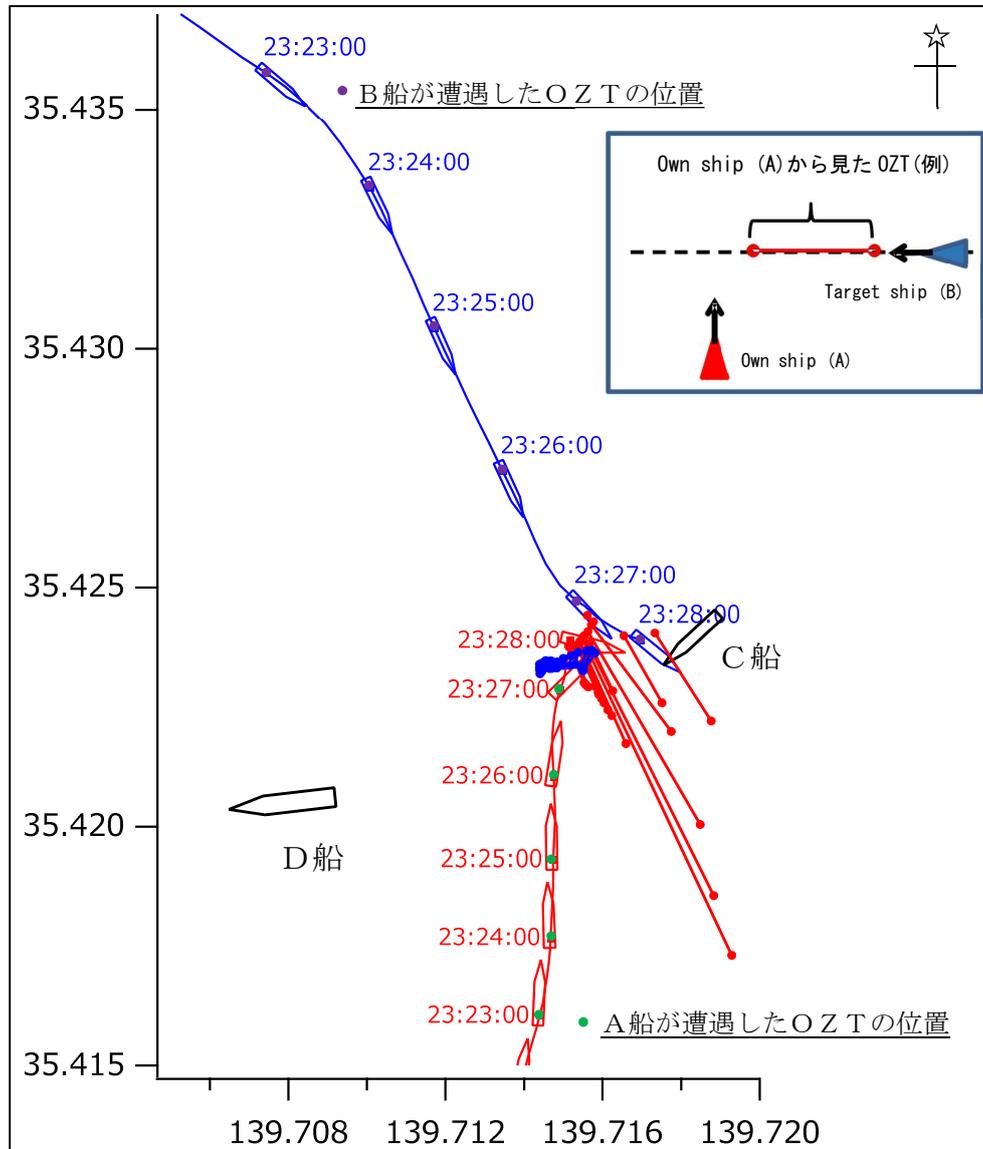
図1 A船及びB船が遭遇したOZTの位置

なお、事故当時は入港直前の状況であり、機関による減速が可能であったことから、避航手段は変針と減速の両方とした。

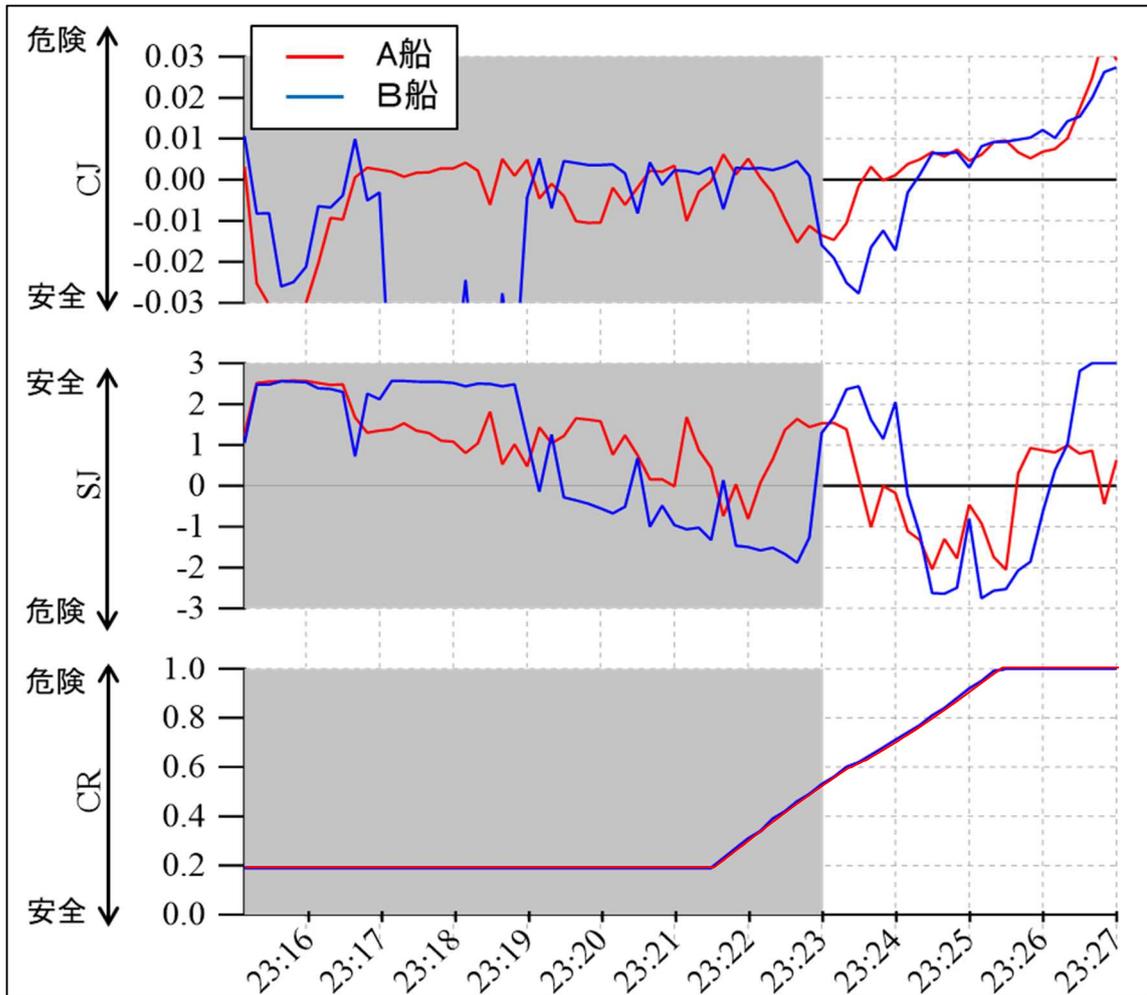
図2 衝突危険度の時間変化 (C J、S J、C R)

A 船及びB 船のC R 値は、2 3 時 2 2 分ごろから上昇し、2 3 時 2 5 分以降に最大値を示した。

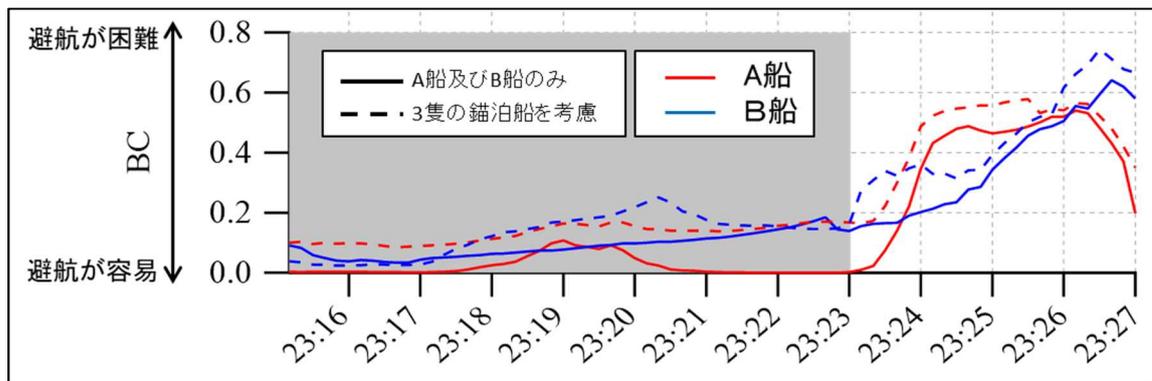
図3 衝突危険度の時間変化 (BC)

A船及びB船並びに付近の錨泊船を考慮して評価したB C値は、23時23分以降、錨泊船を考慮していないB C値よりも一定程度大きく、同時刻以降急激に上昇しており、A船については、23時24分ごろ最大値に近い値を示し、また、B船については、23時26分ごろ最大値を示した。

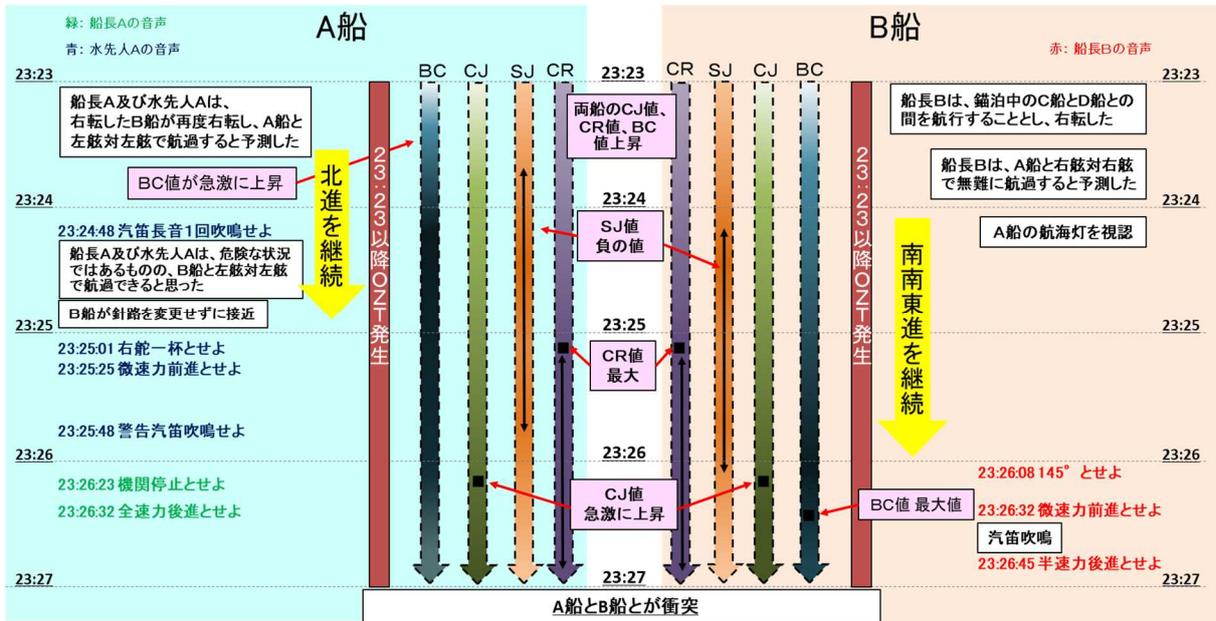
図4 見張り及び操船の状況並びに衝突危険度の定量評価に係る時系列

とがそれぞれ制限され、23時23分以降、操船自由度が低下するとともに衝突の危険度が高まっていく中で、A船の船首方至近を航行しようとすることなく、早期に減速するなどの措置を講じることにより本事故の発生を防止することができたものと考えられる。
