船舶事故調査報告書

事故種類	乗組員死亡
発生日時	令和元年11月16日 11時20分ごろ
発生場所	和歌山県和歌山下津港 和歌山北港西防波堤灯台から真方位252° 1.6海里（M）付近 （概位 北緯34° 13.6′ 東経135° 05.3′）
事故の概要	貨物船 <small>オレンジ フェニックス</small> ORANGE PHOENIXは、船長ほか20人が乗り組み、和歌山県和歌山下津港で錨泊中、乗組員が船体放棄操練において救命艇の揚収作業を行っていた際、航海士が救命艇から甲板上に転落して死亡した。
事故調査の経過	令和元年11月18日、本事故の調査を担当する主管調査官ほか1人の船舶事故調査官を指名した。 令和元年11月19日現場調査及び口述聴取、11月28日、12月16日、令和2年3月2日、5日、6日、26日、8月5日、12日、18日回答書受領 原因関係者から意見聴取を行った。 ORANGE PHOENIXの旗国及び実質的利害関係国に対し、意見照会を行った。
事実情報 船種船名、総トン数 船舶番号、船舶所有者 船舶管理会社、船級 L×B×D、船質 機関、出力、進水等	貨物船 ORANGE PHOENIX（パナマ共和国籍）、107,229トン 9700835（IMO番号）、EL SOL MARITIME S.A. 東予産業株式会社（A社）、日本海事協会 299.94m×50.00m×24.70m、鋼 ディーゼル機関、16,420kW、2014年8月2日 （図1 参照）

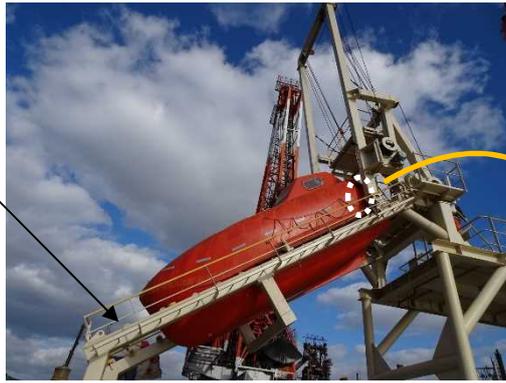
図2 ポートダビットに格納された救命艇

乗組員等に関する情報	<p>船長（フィリピン共和国籍） 男性 60歳 締約国資格受有者承認証 船長（パナマ共和国発給） 交付年月日 2016年12月5日 （2021年8月25日まで有効）</p> <p>航海士A（フィリピン共和国籍） 男性 47歳 締約国資格受有者承認証 一等航海士（パナマ共和国発給） 交付年月日 2017年3月20日 （2021年1月7日まで有効）</p> <p>航海士B（フィリピン共和国籍） 男性 33歳 締約国資格受有者承認証 航海士（パナマ共和国発給） 交付年月日 2019年9月6日 （2023年3月26日まで有効）</p>
死傷者等	死亡 1人（航海士B）
損傷	なし
気象・海象	<p>気象：天気 晴れ、風向 南東、風力 2 海象：海上 平穏</p>
事故の経過	<p>貨物船 ORANGE PHOENIX（以下「本船」という。）は、船長、航海士A及び航海士Bほか18人（全員フィリピン共和国籍）が乗り組み、令和元年11月16日10時00分ごろ和歌山県和歌山下津港内で入港待ちの目的で錨泊を開始した。</p> <p>本船は、船長が、毎月実施している船体放棄操練の救命艇の着水作業を行うことを乗組員に指示し、10時50分ごろ航海士A及び航海士Bほか乗組員8人が同作業を開始した。</p> <p>乗組員は、本船の船尾甲板上に設置された自由降下式救命艇を無人の状態ですり索で吊って海面に降下させ、その後、同艇を元の揚収位置まで吊り上げ、同艇の船尾部に設けられた離脱装置のフックをポートダビットのリングに掛けた。（図2及び図3参照）</p>

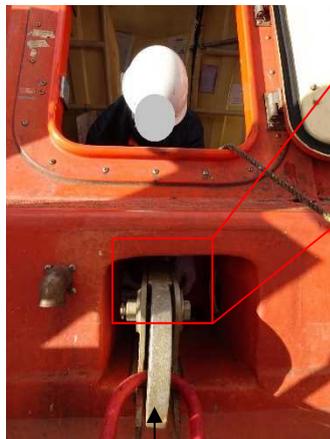
図4 航海士Aの作業状況（再現）

航海士Aは、その後、リングに掛けたフックを固定する離脱装置の復旧操作を行う目的で救命艇の船尾側にある出入口部から艇内に入り、また、航海士Bは、同出入口部付近で屈んだ姿勢になって操練の記録として残す写真撮影をしていた。(図4及び図5参照)

航海士Bは、11時20分ごろ、航海士Aが離脱装置を操作して安全ピンを少し挿入したとき、突然、フックが開放されて救命艇がガイドレール上を約1.5～2.5m下方に移動したことにより、身体のバランスを崩して約6m下の甲板上に頭部から転落した。（図6参照）

航海士Aによれば、離脱装置の復旧操作時の状況は次のとおりであった。

- ・安全ピンを挿入しようとする前に、ロックピースの緑色の塗装のみが見えていた。
- ・安全ピンを挿入しようとしたが、安全ピンはフックに阻まれ、挿入することはできなかった。

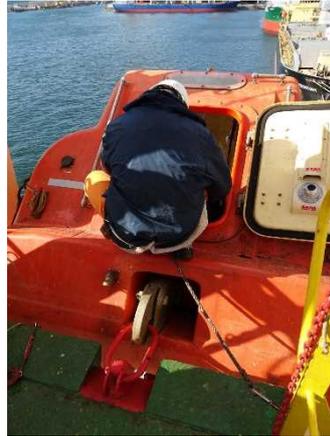
図5 航海士Bの転落前の状態（再現）

航海士Aの口述及びA社の回答書によれば、航海士Bは、本事故当時、作業服、安全靴及びヘルメットを着用しており、救命艇の着水作業実施当初、安全ベルトも着用して同ベルトのフックを掛けていたが、救命艇の船尾にある出入口部に乗り移る際に、同ベルトのフックを掛けていた位置まで同ベルトのロープの長さでは届かなかったため、安全ベルト自体を外していた。

<p>航海士Bは、船体放棄操練における救命艇揚収作業の際、安全管理マニュアルに記載のとおり、転落の危険を想定し、高所作業中、安全ベルトを着用し、同ベルトのフックを掛ける必要があったものと考えられる。</p>
<p>原因</p>	<p>本事故は、本船が和歌山下津港で錨泊して船体放棄操練において救命艇を揚収作業中、航海士Bが安全ベルトを着用していない状態で救命艇の船尾にある出入口部に屈んだ姿勢となって写真撮影を行っており、また、離脱装置のフックがポートダビットのリングから開放されて救命艇がガイドレールに沿って下方に移動したため、バランスを崩した航海士Bが甲板上に転落したことにより発生したものと考えられる。</p> <p>離脱装置のフックは、ロックピースが適正な場所に掛かっていなかった可能性があることから、ポートダビットのリングから開放されたものと考えられる。</p>
<p>再発防止策</p>	<p>A社は、本事故後、A社が管理する全船舶に対し、本事故に関する文書を発出して注意喚起を行うとともに、次の措置を講じた。</p> <ul style="list-style-type: none"> ・ 船長及び一等航海士は、乗組員に対し、救命艇実機を用いる離脱装置の復旧操作手順について現場教育を定期的実施する。 ・ 船長は、乗組員に対し、高所作業時の安全ベルト等の適切な装備について、現場教育を実施する。 ・ 船長は、船体放棄操練の前にミーティングを実施して乗組員に危険予知を説明し、安全な作業について各乗組員に自覚させる。 ・ 一等航海士は、救命艇の揚収作業の際、離脱装置のフックがポートダビットのリングに掛かっていること、フックが完全に固定されるまでつり索を開放しないこと、ロックピースの緑色の塗装でフックのリセット位置を確認すること、安全ピンを挿入し安全ピンロックでフックを確実に固定すること等、作業のポイントを事前に確認し、徹底する。 ・ 各船において船内安全会議を開催して本事故の内容を説明させ、各船における現場教育の実施記録をA社に報告させる。 ・ A社の監督者が管理船舶を訪船し、実際の離脱装置の操作が適切に行われているか確認する。 <p>今後の同種事故等の再発防止及び被害の軽減に役立つ事項として、次のことが考えられる。</p> <ul style="list-style-type: none"> ・ 乗組員は、救命艇の揚収時、救命艇離脱装置の復旧操作を確実に行って救命艇が固定されたことを確認した後、別の作業を行うこと。 ・ 乗組員は、転落の危険がある場所で作業を行うときは、安全ベルトを適切に使用すること。

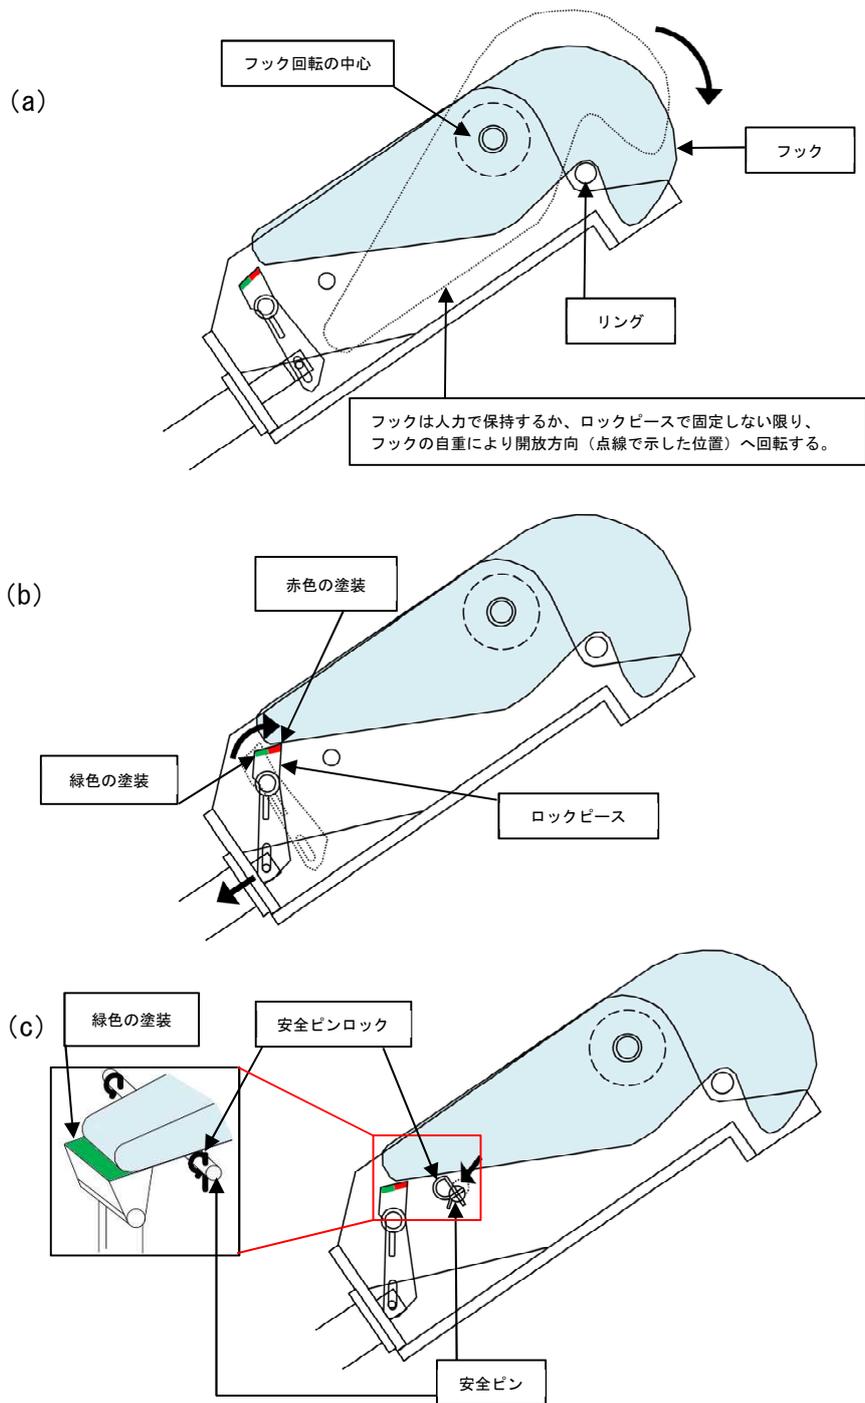
図8 離脱装置の復旧操作

- ・ポートダビットのリングに離脱装置のフックを掛け、そのままフックを保持する。(図8(a)参照)
- ・フックを保持した状態でハンドポンプのリリースバルブを緩めると、ロックピースがフック(後部下側)に掛かる。このとき、フックの端部がロックピースに正常に掛かっている場合は、救命艇内の操作者の位置からロックピースの緑色の塗装のみが見え、赤色の塗装は確認できない状態となる。(図8(b)参照)
- ・安全ピンを挿入し、安全ピンロックを挿す。(図8(c)参照)

・ロックピースの緑色の塗装のみ見えたことと安全ピンがフックに阻まれたことは以下の構造上の理由から矛盾している。

① ロックピースの緑色の塗装のみが見えれば、フックはリセット位置（フック端部にロックピースが正常に掛かった状態）にあり、安全ピンは挿入できる。

② 安全ピンがフックに阻まれたということは、ロックピースはフックに掛かっておらず、フックはリセット位置にないことを示している。
