船舶事故調査報告書

船種 船名 貨物船 OCEAN ARTEMIS

船種 船名 潜水艦 そうりゅう

事故種類 衝突

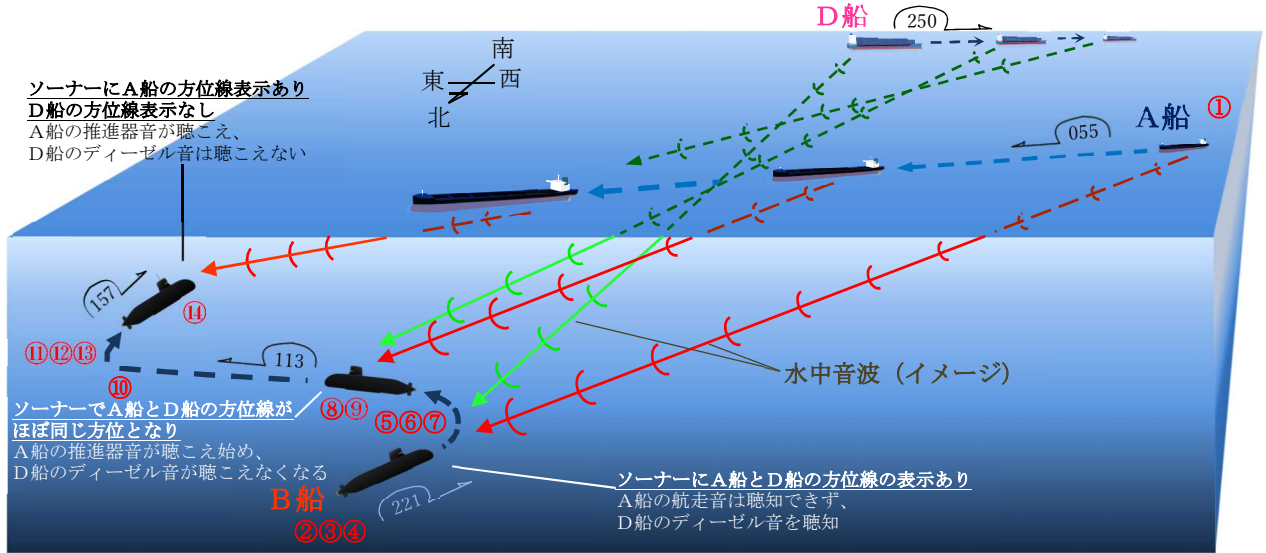
図10 B船の本事故当時におけるソナー受波及び周囲船舶の航行状況 (イメージ)

- (14) 哨戒長Bは、南南東進中、艦長Bの許可を得て、10時56分ごろ微速力前進で深度19mへの露頂作業を開始し、57分ごろ露頂するとともに、2番潜望鏡で右舷艦首方至近に北東進するA船を認め、増速及び50m以深への急速深度変換を指示したものの、増速及び急速深度変換中、B船がA船に衝突したものと考えられる。(図10⑭、表6⑭)

(15) 航海士A及び甲板手Aは、見張りを行っていたものの、風力5～6、波高約3mの気象海象の中、B船の潜望鏡マストの一部が海面上に露出した時間が数秒間であり、また、A船船体が波浪により横揺れしていたこともあり、海面下のB船の存在及び衝突の衝撃に気付かずに航行を続けたものと考えられる。(表6⑮)
