## 船舶事故調査報告書

令和6年3月13日  
 運輸安全委員会（海事専門部会）議決  
 委 員 伊 藤 裕 康（部会長）  
 委 員 上 野 道 雄  
 委 員 岡 本 満喜子

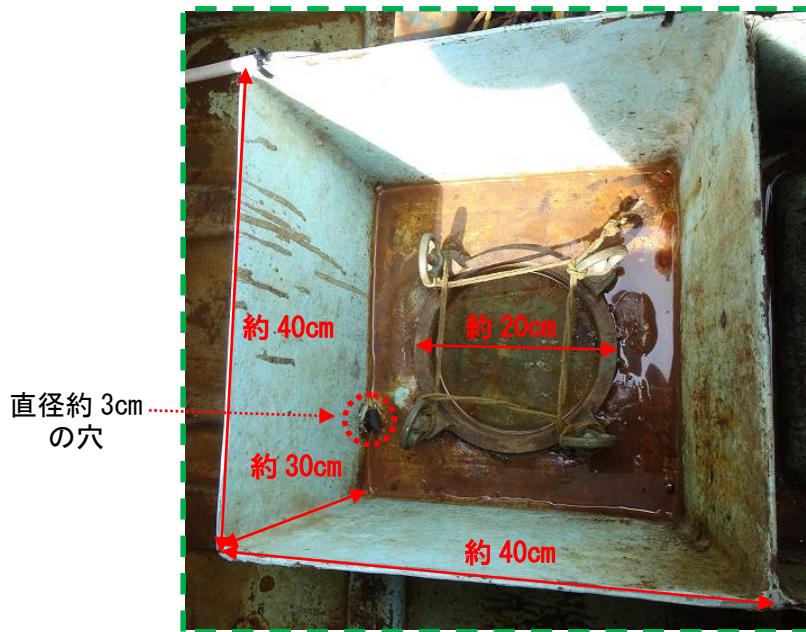
約20cmのプロペラ点検口窓が設けられ、同点検口の周囲には、高さ約30cm、縦横それぞれ約40cmの囲壁が設けられていた。(写真1～3参照)

写真3 プロペラ点検口の窓と囲壁の状況

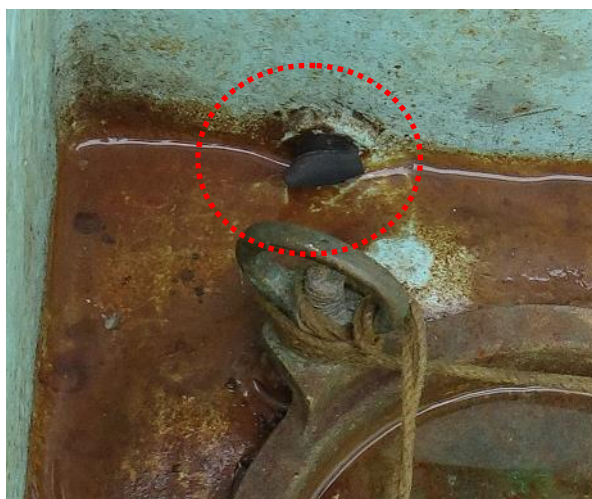
船長は、上架後に本船を確認したところ、プロペラ点検口の船首側囲壁下部に直径約3cmの穴が設けられ、排水パイプが機関室の底部につながっており、ロープの除去作業中に、この穴から機関室に海水が浸入していたことに気付いた。(写真4、図1及び図2参照)

写真4 プロペラ点検口の船首側囲壁下部の穴  
(船体調査時には、穴にゴム栓が取り付けられていた。)

J C Iによれば、本船のプロペラ点検口の船首側囲壁下部に直径約3 cm の穴が設けられていたことについて、次のとおりであった。

- ① 本船のプロペラ点検口窓が開放できる構造であった場合、J C I 検査事務規程細則第1編第2章 12.0(b) (4)の基準に適合しない。
- ② 本船のプロペラ点検口は、定期的な検査時に検査することとなっている。

<p>初めてプロペラ点検口窓を開放し、プロペラ軸に巻き込んだロープの除去作業を行う際、プロペラ点検口囲壁の状態を確認していない状態で、ロープの除去作業を続けたため、同囲壁下部の穴を通じて海水が機関室に浸入したものと考えられる。</p>
<p><b>再発防止策</b></p>	<p>今後の同種事故等の再発防止に役立つ事項として、次のことが考えられる。</p> <ul style="list-style-type: none"> <li>・プロペラ点検口窓を有する小型船舶の船舶所有者は、プロペラ点検口囲壁が水密であることを確認すること。また、囲壁に穴が設けられている場合は、当該穴を塞ぐなどして水密とし、プロペラ点検口のある区画外への浸水を防ぐ措置を採ること。</li> <li>・小型船舶の船長は、プロペラ点検口窓を開放して作業を行う際、プロペラ点検口のある区画外へ浸水しないように確認しながら実施すること。</li> <li>・JCIは、検査の際、小型船舶のプロペラ点検口囲壁に穴が設けられている場合、船舶所有者等に対して、プロペラ点検口のある区画外への浸水を防ぐ是正措置を採らせるとともに、検査記録に記載すること。</li> </ul>
<p><b>意見</b></p>	<p>本事故は、本船が、鳥羽港において出港準備中、船長が、本船では初めてプロペラ点検口窓を開放し、プロペラ軸に巻き込んだロープの除去作業を行う際、プロペラ点検口囲壁の状態を確認していない状態で、ロープの除去作業を続けたため、同囲壁下部の穴を通じて海水が機関室に浸入したものと考えられる。</p> <p>小型の漁船及び遊漁船の同種事故は、運輸安全委員会が公表した船舶事故調査報告書によれば、本事故を含めて15件発生し、死亡者が7人、肺炎等を含む負傷者が3人で、船体は沈没、転覆等していた。</p> <p>運輸安全委員会は、平成20年9月21日に発生し、船長及び遊漁客2人が溺死となった遊漁船の沈没事故の調査結果に鑑み、平成21年12月18日付、水産庁長官に対し、プロペラ点検口窓の締め付け状況等について、発航前検査の遊漁船業者への指導等に係る意見を発出し、水産庁は、同日付、発航前検査等の指導を都道府県知事及び関係団体に要請している。</p> <p>しかしながら、プロペラ点検口窓の締め付け不良等による事故を含めて小型の漁船及び遊漁船の同種事故は年1件程度発生している状況にあり、また、プロペラ点検口窓を完全に閉鎖することなく航行する等して、令和元年10月に遊漁船の船長が、令和4年3月に漁船の船長を含む3人が死亡する事故が発生している。</p> <p>乗組員の生命を危険にさらし、船体に大きな損害を生じさせるこれらの同種事故は、漁業者及び遊漁船業者において、日頃の作業時の確認や整備を励行することにより防止することができるものと考えられることから、運輸安全委員会は、本事故並びに小型の漁船及び遊漁船</p>

- (1) 小型の漁船及び遊漁船の船長は、プロペラ点検口窓を開放して作業を行う際、プロペラ点検口のある区画外へ浸水しないように確認しながら実施し、作業後は同窓を確実に閉鎖すること。また、船長以外の乗組員が当該窓を開放して作業を行う際には、船長は、当該乗組員に対し、プロペラ点検口のある区画外へ浸水しないように確認しながら実施するよう指示し、作業後は当該窓が閉鎖されていることを確認すること。
- (2) プロペラ点検口窓を有する小型の漁船及び遊漁船の船長又は船舶所有者等は、定期的に、プロペラ点検口窓を固定しているボルト等を点検し、必要に応じて整備すること。
- (3) プロペラ点検口窓を有する小型の漁船及び遊漁船の船長又は船舶所有者等は、プロペラ点検口囲壁が水密であることを確認すること。また、囲壁に穴が設けられる等している場合は、当該穴を塞ぐなどして水密とし、プロペラ点検口のある区画外への浸水を防ぐ措置を採ること。
