# 船舶事故調査報告書

令和6年2月21日

運輸安全委員会（海事部会）議決

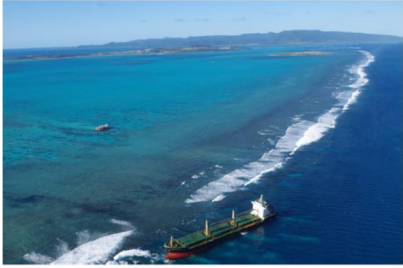
<p>推進器主要目</p>	<p>減速比：4.5：1          プロペラ形状：MAU型、プロペラ直径：4,180mm          ピッチ：2.7839m、翼数：5枚、回転方向：右          (写真1、図1 参照)</p> <div data-bbox="703 376 1275 611" data-label="Image"> </div> <p style="text-align: center;">海上保安庁提供          写真1 本船</p>
<div data-bbox="188 752 1406 1055" data-label="Image"> </div> <p style="text-align: center;">図1 一般配置図（抜粋）</p>	
<p>乗組員等に関する情報</p>	<p>船長（中華人民共和国籍） 48歳          締約国資格受有者の証明書 船長（パナマ共和国発給）          交付年月日 2021年8月10日          （2024年11月18日まで有効）</p> <p>航海士A（中華人民共和国籍） 33歳          締約国資格受有者の証明書 一等航海士（パナマ共和国発給）          交付年月日 2022年11月25日          （2027年6月17日まで有効）</p> <p>機関長（中華人民共和国籍） 49歳          締約国資格受有者の証明書 機関長（パナマ共和国発給）          交付年月日 2021年10月1日          （2026年5月25日まで有効）</p>
<p>死傷者等</p>	<p>なし</p>
<p>損傷等</p>	<p>本 船 船体が3番船倉部で分断（全損）          その他 乗場により船底下のさんごの一部が損傷          積載貨物（パーム椰子殻<sup>*1</sup>）全量が海中に流出          (写真2、3 参照)</p>

<p>サルベージ会社提供</p> <p>写真2 本船乗揚後の状況 (令和5年1月26日)</p> </div> <div style="text-align: center;">

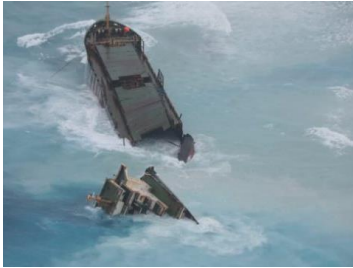
<p>海上保安庁提供</p> <p>写真3 本船乗揚後の状況 (令和5年8月4日)</p> </div> </div>
<p>気象・海象</p>	<p>気象：天気 曇り、風向 北、風速 約17m/s、視界 良好  海象：うねり 波向北、波高約2m  (海上保安庁の情報による)</p> <p>(1) 潮汐  海上保安庁刊行の潮汐表によれば、石垣における本事故当時の潮汐は、満潮時で、潮高は約151cmであった。</p> <p>(2) 警報及び注意報の発表状況  沖縄南方海上及び東シナ海南部には1月23日05時35分に海上強風警報が、石垣市及び竹富町には23日16時33分に強風注意報及び波浪注意報が、それぞれ発表され、24日07時58分に波浪注意報が波浪警報に切り替えられ、本事故当時も継続中であった。なお、波浪警報の警戒期間は24日12時00分以降であった。</p> <p>(3) 1月23日23時40分に沖縄気象台が発表した沖縄南方海上及び東シナ海南部の海上強風警報の警報内容は、次のとおりであった。</p> <p style="padding-left: 2em;">沖縄南方海上では 北の風が次第に強まり 24日03時まで最大風速は 35ノット(18メートル) に達し 24日09時まで 45ノット(23メートル) に達する見込み</p> <p style="padding-left: 2em;">東シナ海南部では 北の風が強く 最大風速は 30ノット(15メートル) 24日15時まで 45ノット(23メートル) に達する見込み</p> <p>また、1月24日05時02分に石垣島地方気象台が発表した石垣島地方の高波と強風に関する気象情報は、次のとおりであった。</p> <p style="padding-left: 2em;">&lt;高波&gt;</p> <p style="padding-left: 2em;">八重山地方の沿岸の海域では、うねりを伴い波が高く、今後急激に高まり、24日夕方から25日明け方にかけて大しけとなる見込みです。海上や海岸付近では、うねりを伴う高波に警戒してください。</p> <p style="padding-left: 2em;">24日に予想される波の高さ</p>

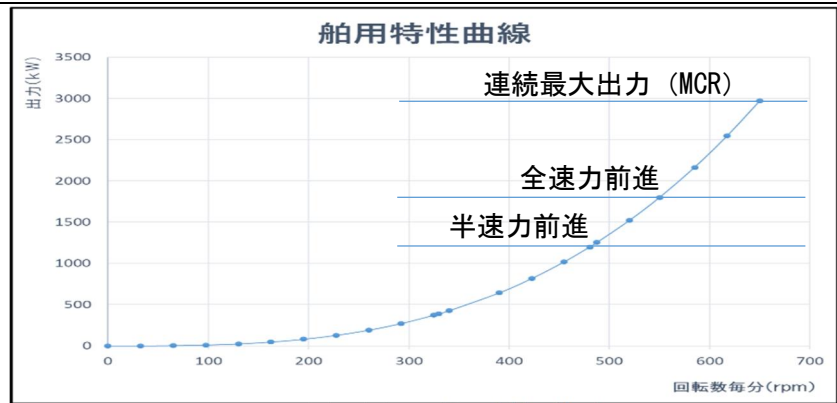
図4 本船主機の船用特性曲線

本船は、本事故発生まで主機が半速力前進の回転数で使用され続けていたことから、主機の出力がMCRの約40%であったものと考えられる。

本船は、船首を東北東方に向け、北方からの風波を投影面積の大きい船体側面の左舷方から受ける状況下、主機を半速力前進の回転数で、北進しようと左舵一杯を取って航行を続けたことから、左舵による左回頭モーメントが風波による右回頭モーメントを超えずにほぼ釣り合った状態で、前進方向への推進力及び舵効が十分に得られないまま右舷方へ圧流され続けたものと考えられる。

船長は、本事故発生場所付近のように周囲を島と浅礁に囲まれた狭い海域では主機を全速力前進まで増速してはならないので、半速力前進での使用を続けたと口述したが、外力に勝る十分な推進力及び舵効が得られず、船体制御ができない状態で浅礁への接近を続けている状況下、使用可能な最大の出力をもって対処しなかった理由として合理的とは言えず、船長の口述から船長が主機を全速力前進以上の回転数としなかった意図を明らかにすることができなかった。

本船は、本邦に向かう本航海中、南シナ海において、主機の回転数を全速力前進で550rpmとして、風力9～11の風及び波浪階級6の波を左舷船首方から受けて約3～4knの速力で、また、風力9～10の風及び波浪階級6の波を船首方向から受けて約6knの速力で航行できていたこと、並びに風を斜め又は正横から受ける場合の所定の針路を保持することができる最低速力が約4knと見込まれることから、本事故当時の左舷方から風波を受ける状況であれば、主機の回転数を全速力前進以上としてMCRの約

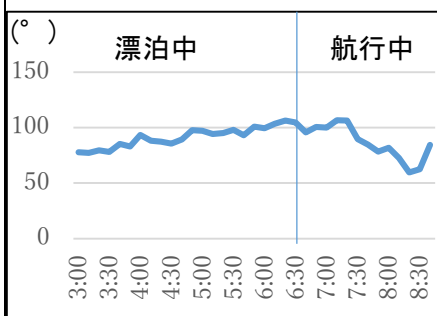
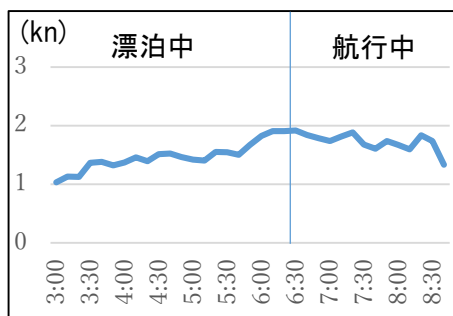
本船のAIS記録によれば、本船が主機を停止して漂泊した03時00分以降の圧流角度(船首方位に対する対地針路の方向)及び対地速力は、図5及び図6のとおりであり、06時30分以降の主機始動後においても、右舷約60°～100°方向に約1～2knの速力で圧流されていた。

図5 圧流角度(右舷方)

図6 対地速力
