船舶インシデント調査報告書

船種 船名 LNGタンカー LNG ARIES
IMO番号 7390193
総トン数 95,084トン

インシデント種類 運航不能（電源喪失）
発生日時 平成24年12月3日 12時37分ごろ
発生場所 京浜港川崎第2区 東電扇島LNGバース南東方沖
神奈川県川崎市所在の東電扇島LNGバース灯から真方位120° 100m付近
(概位 北緯35° 28.2' 東経139° 44.4')

平成25年10月10日
運輸安全委員会（海事部会）議決
委員長 後藤昇弘
委員 横山鐵男（部会長）
委員 庄司邦昭
委員 石川敏行
委員 根本美奈

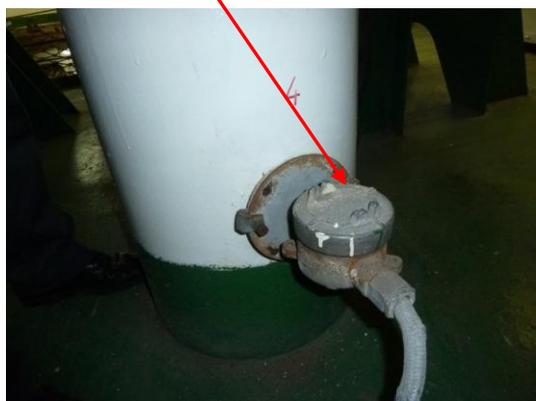
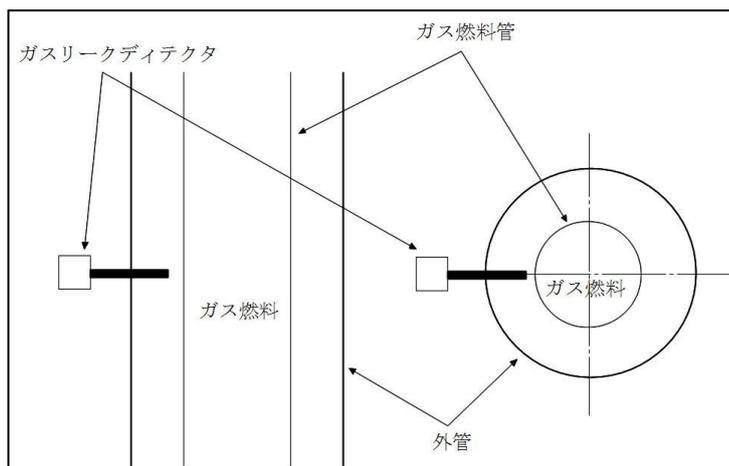
本船は、ガスリークディテクタの点検を行った結果、ガス燃料管に損傷はなかったが、ガスリークディテクタ検出部の基板に不良が認められた。このため、ガス濃度上昇の警報装置が作動し、また、主ボイラのBOGの燃焼が停止して失火したことは、誤警報によるものであったことが判明した。

2.1、2.5.5(2)、2.8.1及び2.9.1から、ガスリークディテクタは、ガス燃料管の損傷等でBOGが漏洩した際、ガス濃度の上昇を検知して信号を送る装置であり、本インシデント発生時、ガス濃度が上昇したとの信号を出して警報を発するとともに、主ボイラでのBOGの燃焼が停止し、主ボイラが失火したが、ガス燃料管の損傷等はなく、また、ガス濃度も上昇しておらず、ガスリークディテクタ検出部の基板不良による誤警報であったものと考えられる。

- ・ A C Bの新替え
- (3) ガスリークディテクタ
 - ・ 故障したガスリークディテクタの新替え

- (1) 主ボイラの燃焼モードに関し、スタンバイ中及び船舶輻輳^{ふくそう}海域では、ガス専焼モードとしないよう、情報を発信した。
- (2) ディーゼル発電機に関し、定期的に運転して通常の負荷を掛けること、及び定期的に整備を行うこと。
- (3) 非常用ディーゼル発電機に関し、現状どおり、マニュアルに従って負荷を掛けた試運転を行うこと。
- (4) ガスリークディテクタに関し、4か月ごとに行っていた作動テストを2か月ごとに行うように変更した。

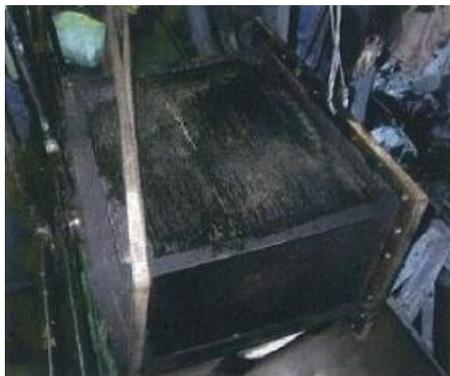
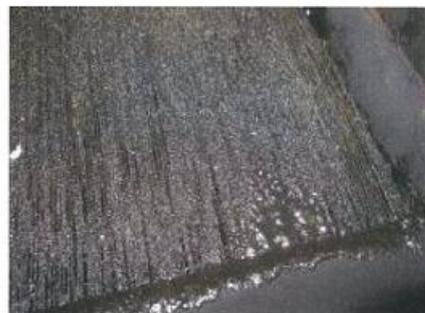
本船は、ディーゼル発電機の電力の上限を380kWとして主ボイラ、タービン発電機及び主タービン（主機）を復旧し、12月15日に東京湾外に沖出しして更にディーゼル発電機の点検を行ったところ、空気冷却器の空気側が汚損して目詰まり状態になっており、また、冷却清水の3方温調弁が固着していることが発見された。

ディーゼル発電機 空気冷却器の空気側汚損状況

2.1、2.8.2及び2.8.3から、本船は、本インシデント発生時、ディーゼル発電機の空気冷却器の空気側が閉塞気味であり、同機を運転して負荷を上げた際、供給空気量が不足して380kW以上の負荷を掛けることができない状況にあり、かつ、主配電盤内回路上のダイオードの緩みがある状況にあり、また、非常用ディーゼル発電機のACBが故障してACBを投入できない状況にあったものと考えられる。

2.9.2 から、ディーゼル発電機は、運転時間ごとに定められた整備を行っており、期間での整備が定められておらず、総運転時間が少なかったことから、空気冷却器の空気側の点検掃除が行われていなかったものと考えられる。

本船では、通常、タービン発電機が使用されており、ディーゼル発電機は、負荷が高い時又はドック時に短時間使用されていた。また、本船では、毎週、ディーゼル発電機の試運転を行い、250kW程度の負荷を掛けていたが、負荷が低かったため、空気冷却器の空気側が閉塞気味であることに気付かなかった。

したがって、本船は、主ボイラが失火すると大事故につながる可能性のある着岸スタンバイ中は、主ボイラをガス専焼モードで運転しないこと、及びディーゼル発電機に十分な負荷を掛けて試運転を行うとともに、定期的な開放整備を行う必要があるものと考えられる。

- (1) ディーゼル発電機
 - ・ 空気冷却器の新替え
 - ・ 過給機の点検及び開放整備
 - ・ 冷却清水システムの点検及び整備
- (2) 非常用ディーゼル発電機
 - ・ 配電盤などの点検

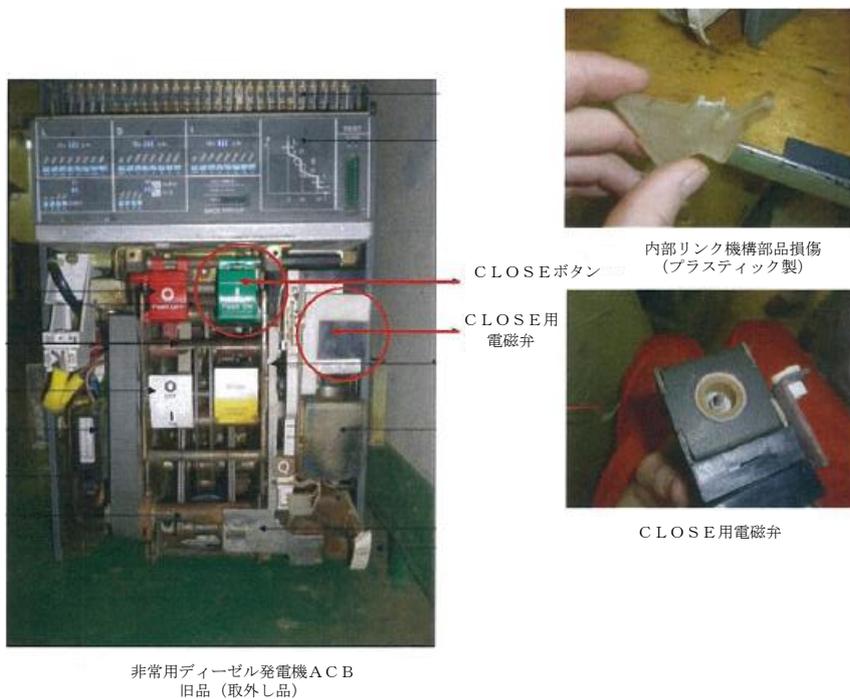
本船は、東京湾外へ移動したのち、非常用ディーゼル発電機のACBの点検を行ったところ、ACBのCLOSEボタン内部リンク機構のプラスチック製部品

の損傷、CLOSE用スプリングの作動不良及びCLOSE用電磁弁の作動不良が認められ、また、非常用配電盤電気回路上のヒューズの溶損及びリレーの不良も見された。

非常用ディーゼル発電機 ACB 損傷状況

- (4) 本船では、船内電源喪失後、バックアップとして非常用ディーゼル発電機が自動起動し、ACBが投入するようになっていたが、非常用ディーゼル発電機が自動起動したものの、ACBが自動で投入せず、機関長が手動で投入作業を行ったものの、ACB内に損傷があったため、ACBを投入できなかった。

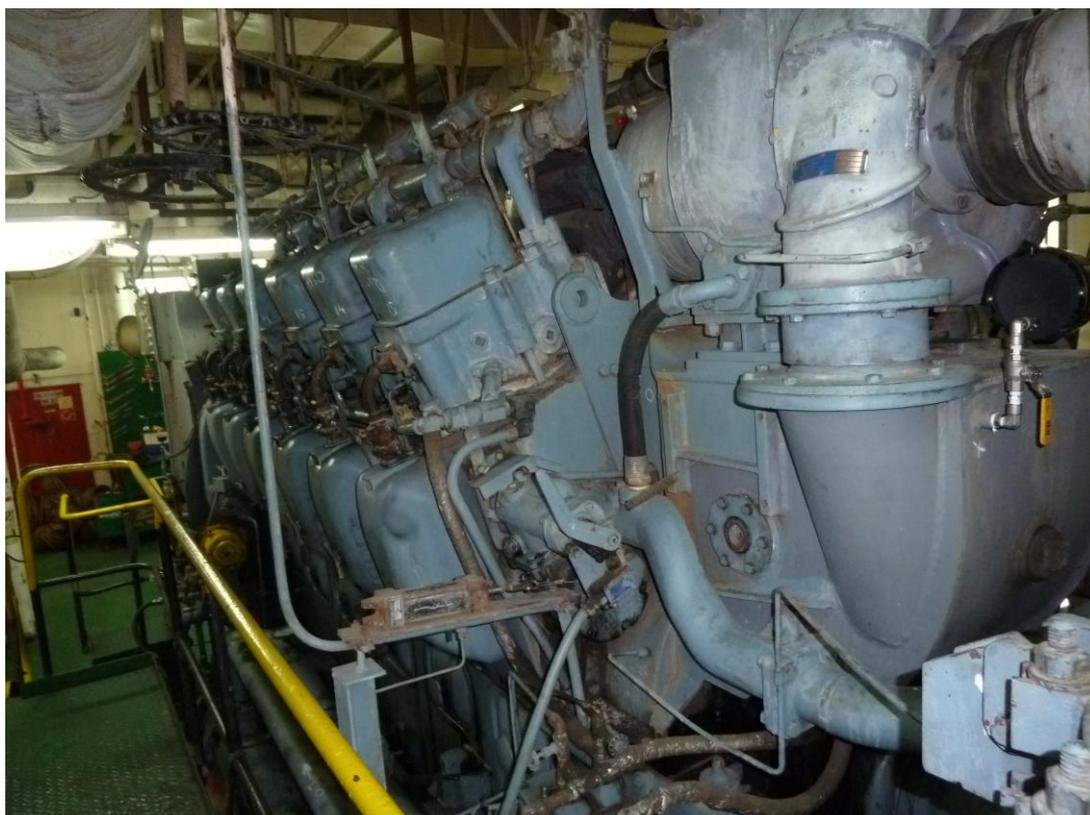
写真1 ディーゼル発電機 (左舷側)

本船は、非常用ディーゼル発電機を応急運転して照明を確保後、ディーゼル発電機を運転してACBを投入しようとしたところ、電圧が上昇せずACBを投入できなかった。乗組員は、主配電盤内の点検を行ったところ、電気回路上のダイオードが緩んでいることを発見したため、修理を行ったのちに運転したところ、電圧が上昇してACBを投入することができた。

しかし、本船は、ディーゼル発電機の運転を継続して主ボイラの復旧に当たっていたところ、約380kW程度まで負荷を掛ければ、トリップすることが判明した。

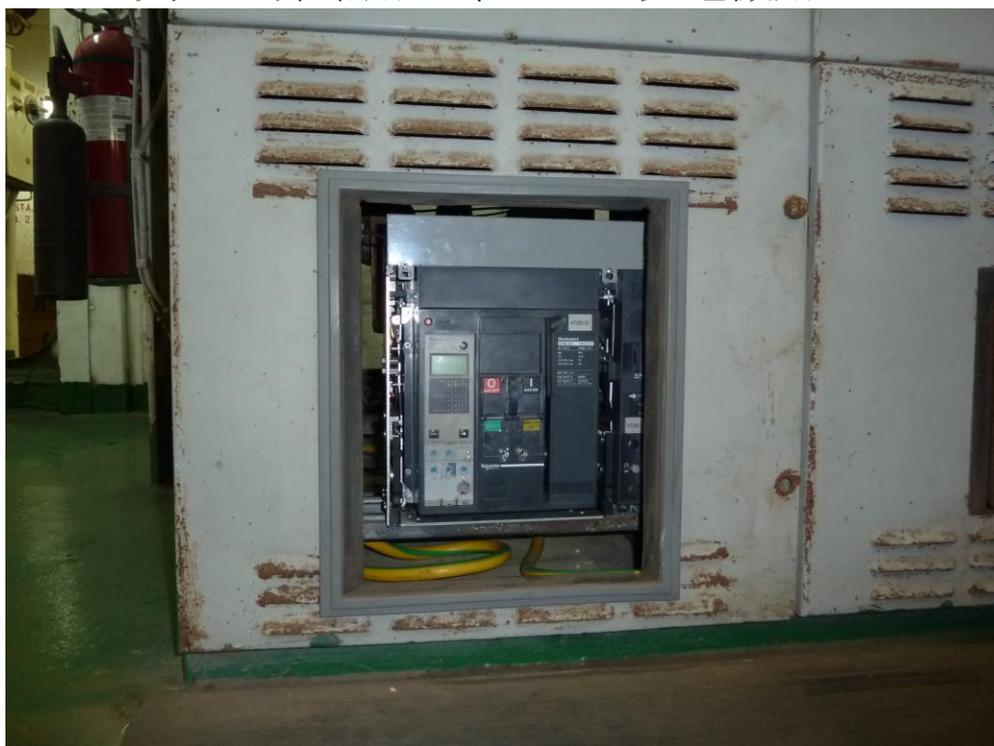
写真6 非常用ディーゼル発電機用ACB

本船は、船内電源を喪失した場合、非常用ディーゼル発電機が自動起動してACBも自動で投入するようになっており、本インシデント発生時にも非常用ディーゼル発電機が自動起動したが、ACBが自動で投入しなかった。このため、機関長は、ACBを手動で投入しようとしたが、投入できなかった。
