船舶インシデント調査報告書

平成29年12月13日
 運輸安全委員会（海事部会）議決
 委員長 中橋和博
 委員 佐藤雄二（部会長）
 委員 田村兼吉
 委員 石川敏行
 委員 岡本満喜子

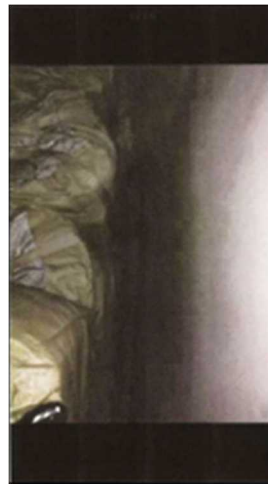
写真2 投錨後、2番貨物倉の点検を行った時の状況

本船は、濰坊港出港時、2番貨物倉の両舷の側壁と積荷との間に隙間があり、2番貨物倉内の積荷に移動防止措置を講じていなかった。(写真2参照)

- ① 本船は、濰坊港出港時、2番貨物倉の両舷の側壁と積荷との間に隙間があり、積荷の移動防止措置を講じていなかったものと考えられる。
- ② 本船は、済州島南西方沖において、左舷方から風及び波を受ける態勢で東進中、船体が左右にそれぞれ約 10° ~ 20° の横揺れをしながら航行していたものと考えられる。
- ③ 船長は、1月10日05時00分ごろ、本船が左舷側に約 3° 傾斜していることを認めたものと考えられる。
- ④ 本船は、平戸島北東方沖に投錨した後、船長が2番貨物倉の点検を行った際、積荷が左舷側に移動して左舷側側壁と積荷との隙間が狭くなっていたものと考えられる。
- ⑤ 上記①~④から、本船は、左右への横揺れにより、2番貨物倉の積荷が左舷側に移動し、船体が左舷側に約 3° 傾斜したのと考えられる。

<p>積荷が左舷側に移動して約3°の船体傾斜を生じていた状況下、玄界灘において、左舷方から風及び波を受けながら東北東進中、上甲板上の風雨密の保持が適切に行われていなかったため、打ち上がった海水が2番貨物倉に浸入し、左舷側に約10°傾斜したことにより発生したものと考えられる。</p>
<p>再発防止策</p>	<p>今後の同種事故等の再発防止に役立つ事項として、次のことが考えられる。</p> <ul style="list-style-type: none"> ・ 船舶所有者は、LL条約等の国際条約を遵守すること。 ・ 船舶所有者及び乗組員は、計画的に船体の整備作業を行うこと。 ・ 貨物倉内の積荷に隙間がある場合は、積荷の移動防止措置を講じること。

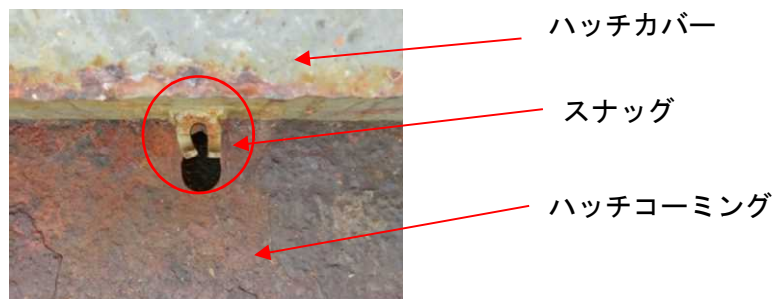
写真3 スナッグ (上から見た写真)

a 各貨物倉のハッチカバーの風雨密を保持する時に使用するクリートがない所、また、クリートを掛けるスナッグが変形してクリートが確実に掛けられない所があった。(写真3、図2参照)

- a 各貨物倉のハッチカバーには、クリートの間隔がLL条約で定める600mm未滿を滿たしておらず、クリートがない所、また、クリートを掛けるスナッグが變形してクリートが確實に掛けられない所があったこと。
- b 各貨物倉のハッチカバーには、ガasketが装着されていたものの、相對するハッチカバーの接觸箇所凹凸が認められたこと。
- c 各貨物倉の昇降口には、ハッチコーミングの上端部に凹凸及びハッチカバーの變形が生じていたこと。
- d 上甲板上の2番貨物倉口右舷側に設置されていた空氣抜き管には、腐食による穴が複数認められたこと。
- e 上甲板上の一部の測深管には、龜裂があり同管の風雨密を保持するキャップがなかったこと。
- f 本船は、平成28年12月1日能代港で揚げ荷役を行った際、積荷に濡損があった可能性があること。

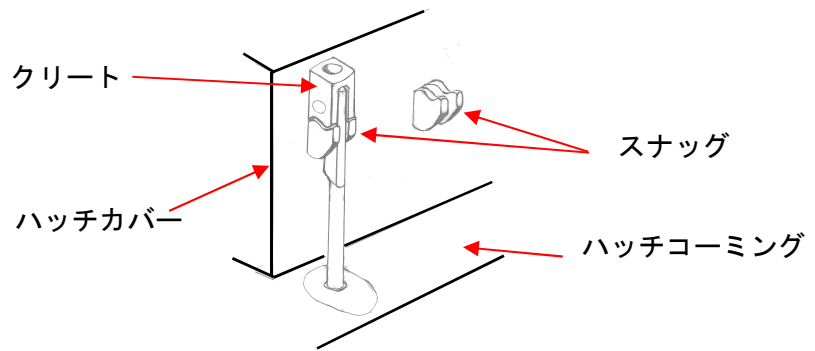
図2 スナッグ及びクリート

- a 本船のハッチカバーは、ポンツーンタイプであり、1番貨物倉に5枚、2番貨物倉に6枚配置されており、1枚の長さ（船首尾方向）が約6mであった。
- b 本船のハッチカバーは、ハッチカバーに取り付けられたスナッグにクリート（締付装置）を掛けて締め付けることにより、ハッチカバーとハッチコーミングを圧着させて風雨密^{*3}を保持していた。（図2参照）

- d 本船のハッチカバーのクリートは、ハッチカバーの両舷の船首側及び船尾側2か所に配置されており、その中心から中心までの間隔が600mmを超えていた。

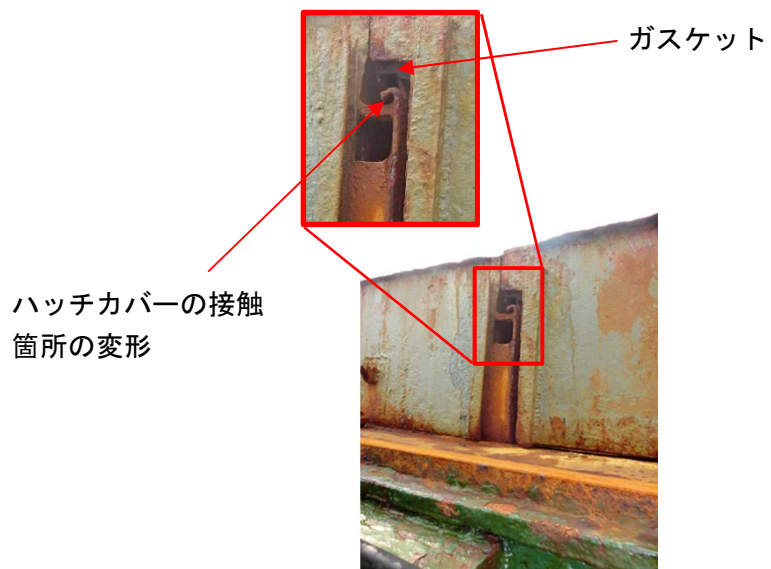
写真4 ハッチカバー

- b 各貨物倉のハッチカバーには、ガスケット（静止部分に用いるゴム製の液体の漏れ止め）が装着されているものの、相対するハッチカバーの接触箇所に変形が認められた。（写真4参照）

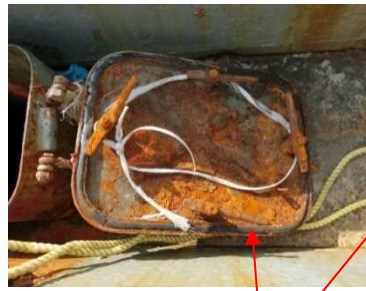
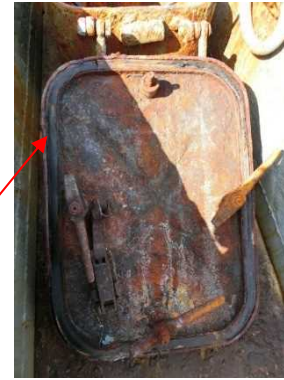
写真5 昇降口

- c 1番貨物倉と2番貨物倉との間にある両貨物倉の昇降口は、ハッチコーミングの上端部に生じた凹凸及びハッチカバーの変形により、ガスケットでは風雨密が保持できない状態であった。（写真5参照）

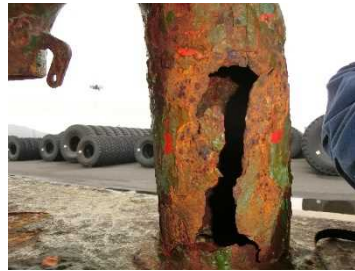
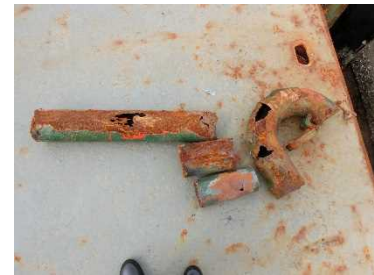
写真6 空気抜き管

d 上甲板上の2番貨物倉口右舷側に設置されていた空気抜き管には、腐食による穴が複数認められた。(写真6参照)

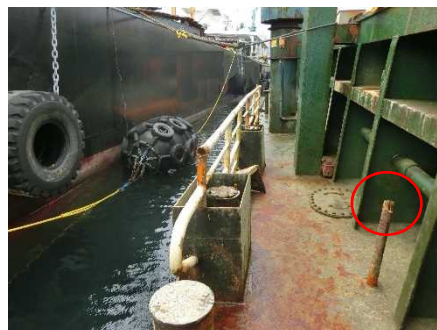
写真7 測深管

e 上甲板上の左舷船尾部付近にある測深管には、亀裂があり、風雨密を保持するためのキャップがなかった。(写真7参照)

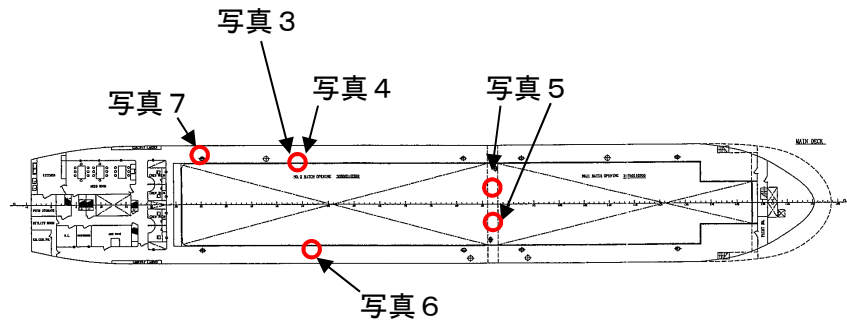
図3 上甲板上の損傷箇所

④ 貨物倉、昇降口、バラストタンク等の風雨密の保持に関する情報 (図3参照)

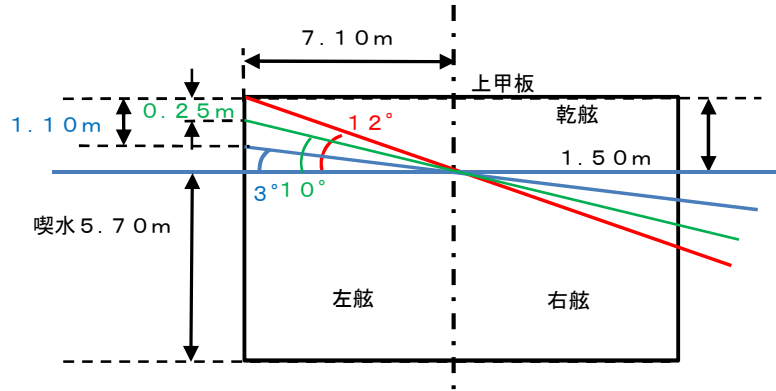
図3 本船が横傾斜した際の水線の状況（イメージ）

- a 本船は、済州島南西方沖を東進中、船体が左舷側に約 3° 傾斜した状態での船体中央部付近の乾舷が約1.10mであったこと、及び波高が約1.00~1.50mであったことから、波が上甲板上に打ち上がっていた。
- b 本船は、玄界灘を東北東進中、船体が左舷側に約 10° 傾斜した状態での船体中央部付近の乾舷が約0.25mであったこと、波高が約1.51~1.85mであったこと、及び海水が上甲板上を洗う状態となっていることを船長が視認していることから、上甲板の左舷側舷端部付近が没水することがあった。
- c 本船は、船体中央部付近の上甲板の左舷側舷端部付近が没水する傾斜角が約 12° であった。

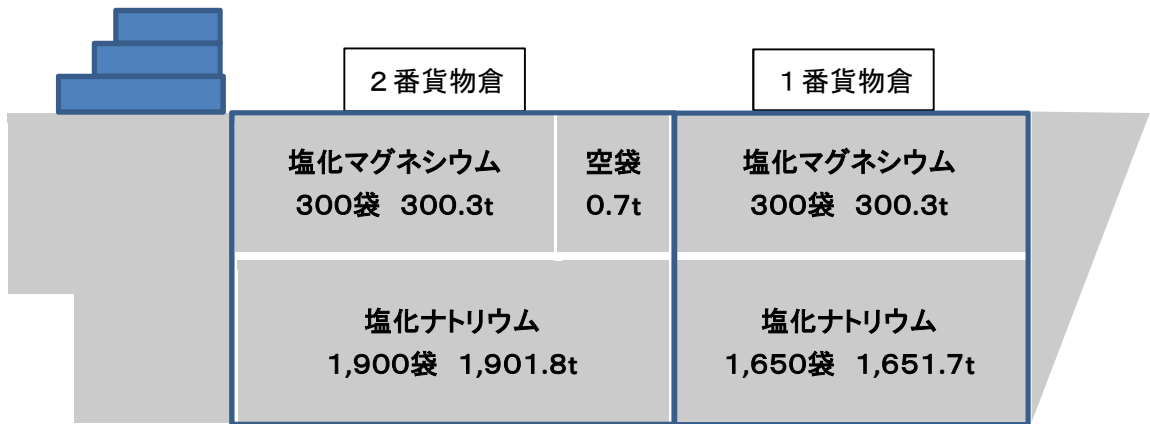
付図3 貨物積載状況

品名	貨物倉	個数 (袋)	重量 (t)
塩化ナトリウム	1番	1,650	1,651.7
	2番	1,900	1,901.8
塩化マグネシウム	1番	300	300.3
	2番	300	300.3
空袋	1番	—	—
	2番	30	0.7
