貨物船WAKASHIO乗揚事故に係る意見に基づく報告について

令和4年6月30日
国土交通省 運輸安全委員会

貨物船^{ワカシオ}WAKASHIO乗揚事故に係る船舶事故調査について（経過報告）

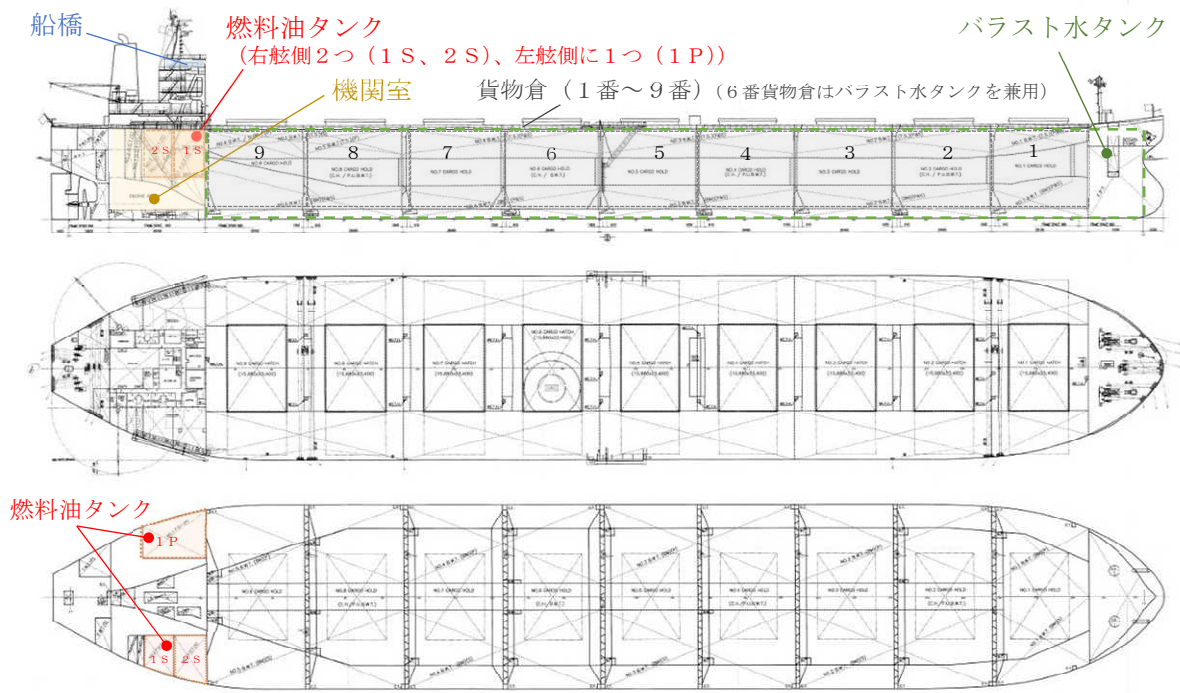
図1 一般配置図

一般配置図によれば、本船は、船尾船橋型のケープサイズ^{*4}のばら積み貨物船で、船首から順に1番から9番の貨物倉を有し、その両舷側及び下部に12個のバラスト水タンクが、船尾部に機関室とその両舷側に3つの燃料油タンク等がそれぞれ配置されていた。(図1参照)

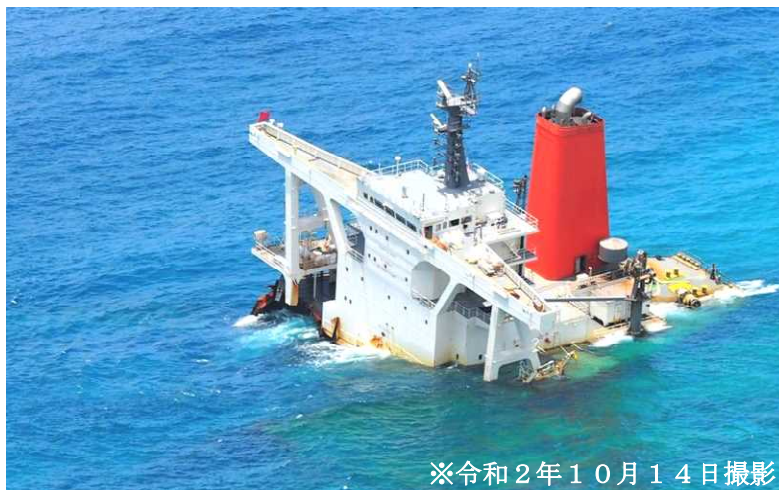
写真2 分断された船体

本船は、乗揚後、隔壁部に座屈等が生じ、船体が二つに分断され、全損となった。

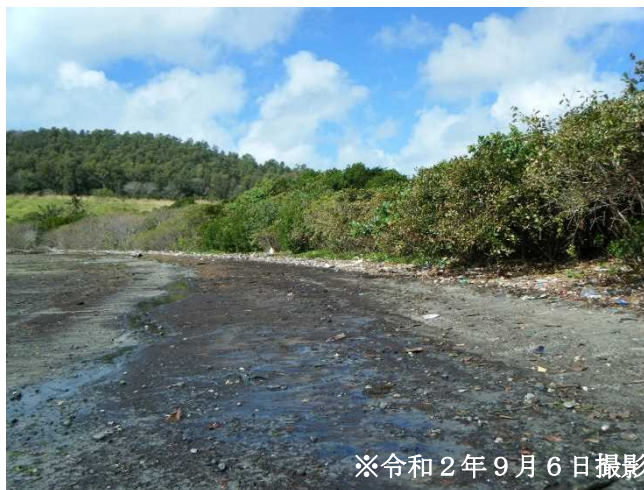
写真3 海岸に漂着した流出油

本船は、乗揚後に生じた外板の破口から、燃料油タンクの燃料油約1,000トンが流出（以下「流出油」という。）し、一部が事故現場から北西方の海岸等に漂着した。（写真3参照）

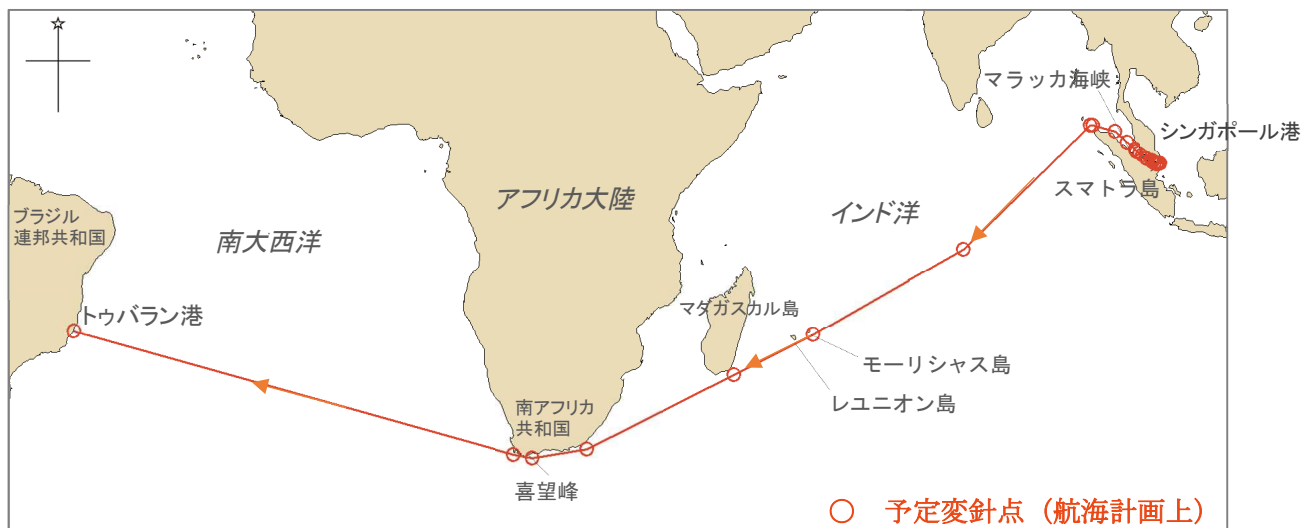
図2 航海計画の航程（地図上に表したものの）

本船は、航海士A₂が作成し、船長が承認した航海計画（Passage Plan）に基づき航行を続け、マラッカ海峡を通過した後、16日09時00分ごろ（インドネシア西部標準時^{*7}）、インドネシア共和国スマトラ島の北西沖の変針点を通過してインド洋に入った。

船長は、23日、本船がインド洋を南西進していたところ、スマートフォンの電波を受信する目的で、航海計画を変更することとし、船橋当直中の航海士A₂に対し、2日後の25日に通過予定となるモーリシャス島変針点で同島との離岸距離が約5海里（M）となるように針路を変更するよう指示した。

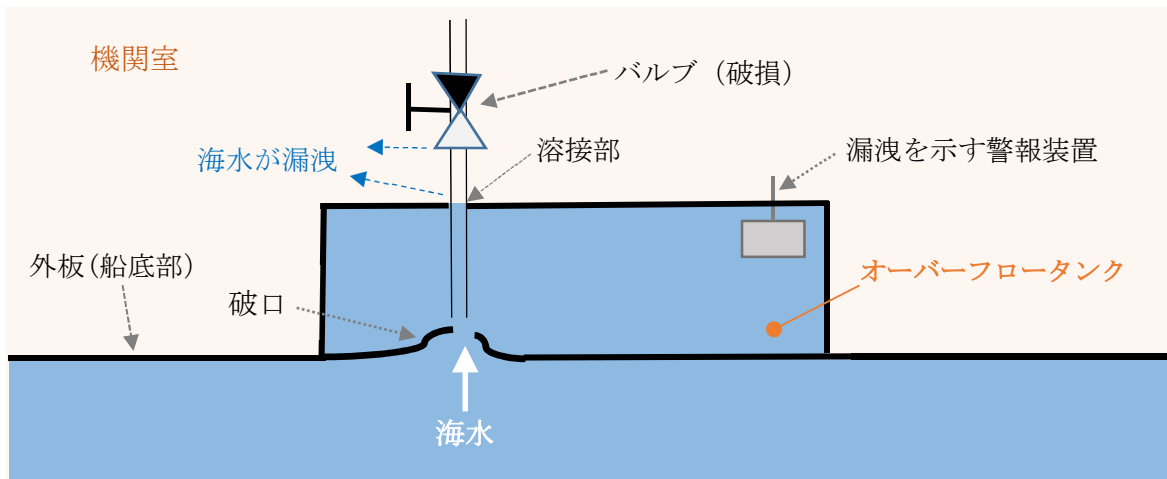
図5 燃料油オーバーフロータンクの状況 (イメージ)

機関長は、20時29分ごろ、燃料油オーバーフロータンク^{*14}の漏洩を示す警報が吹鳴したので、操機手2人に対し、同タンクの状況を確認するよう指示し、同操機手らから、同タンクの吸い込み口のパイプの溶接部が外れているとともに、バルブが破損しており、同破損箇所から機関室内に海水が浸水している旨の報告を受けた。

機関部員は、燃料油オーバーフロータンクの外板部の損傷が疑われる状況であり、同タンクのパイプ及びバルブの修理が困難であったので、木片を破損した箇所に詰めるなどして海水の浸水を阻止するとともに、排水ポンプで機関室内に浸水した海水の排水作業を行い、26日の朝まで、同作業を続けた。

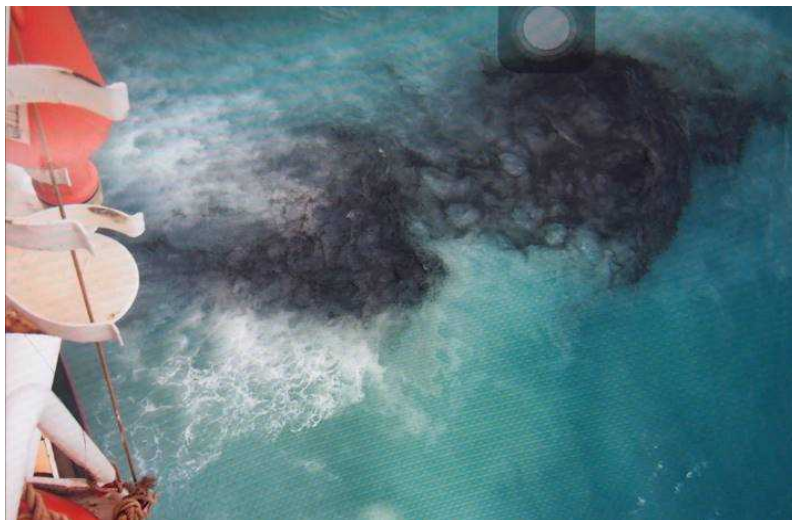
写真5 船尾部から流出する燃料油

本船は、右舷側に深刻な座屈が発生し、6日10時30分ごろ、右舷1番燃料油タンクの燃料油（C重油）が海上に流出した。（写真5参照）

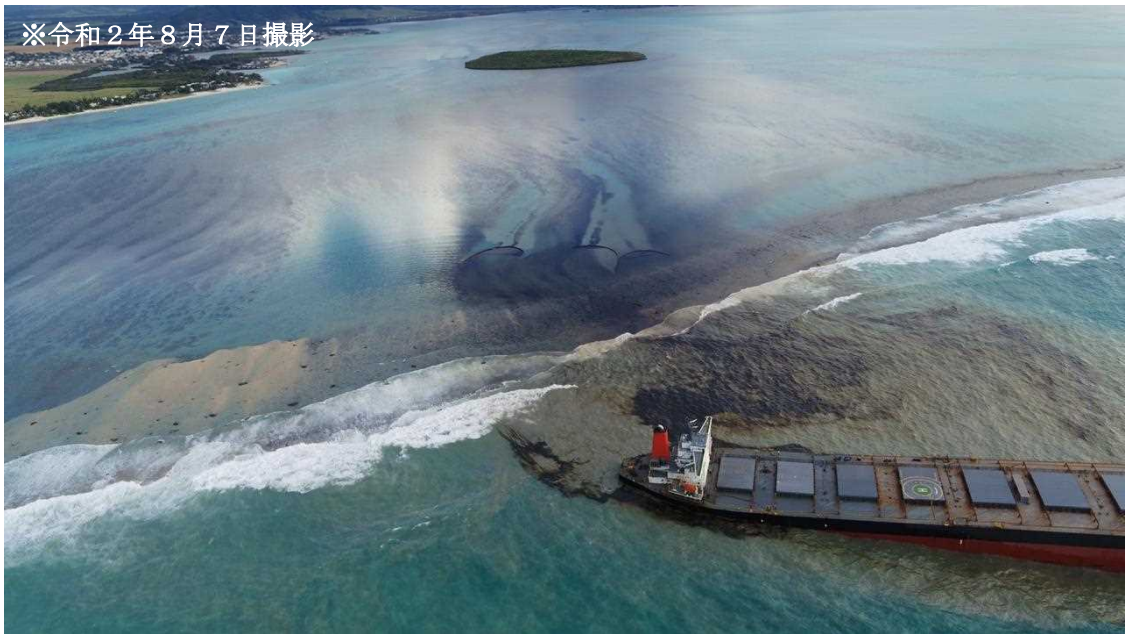
写真6 流出油の様子

流出油は、本船の乗揚位置から北西方に向けて移動して海岸に漂着し、6日の時点で約8km海岸線が漂着した流出油の影響を受けた。（写真6参照）

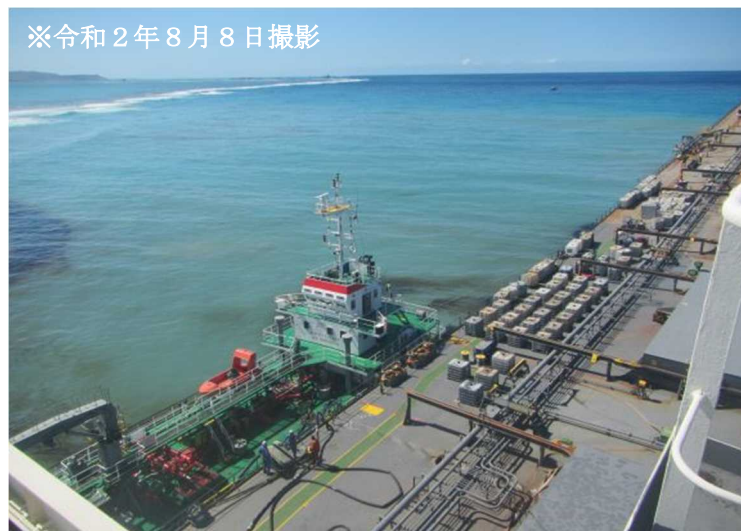
写真7 タンカーによる燃料油の汲み出し作業

タンカーによる燃料油の汲み出し作業は、7日から12日まで行われた。この間に本船から汲み出された燃料油の合計量は、約3,193トンであった。(写真7参照)

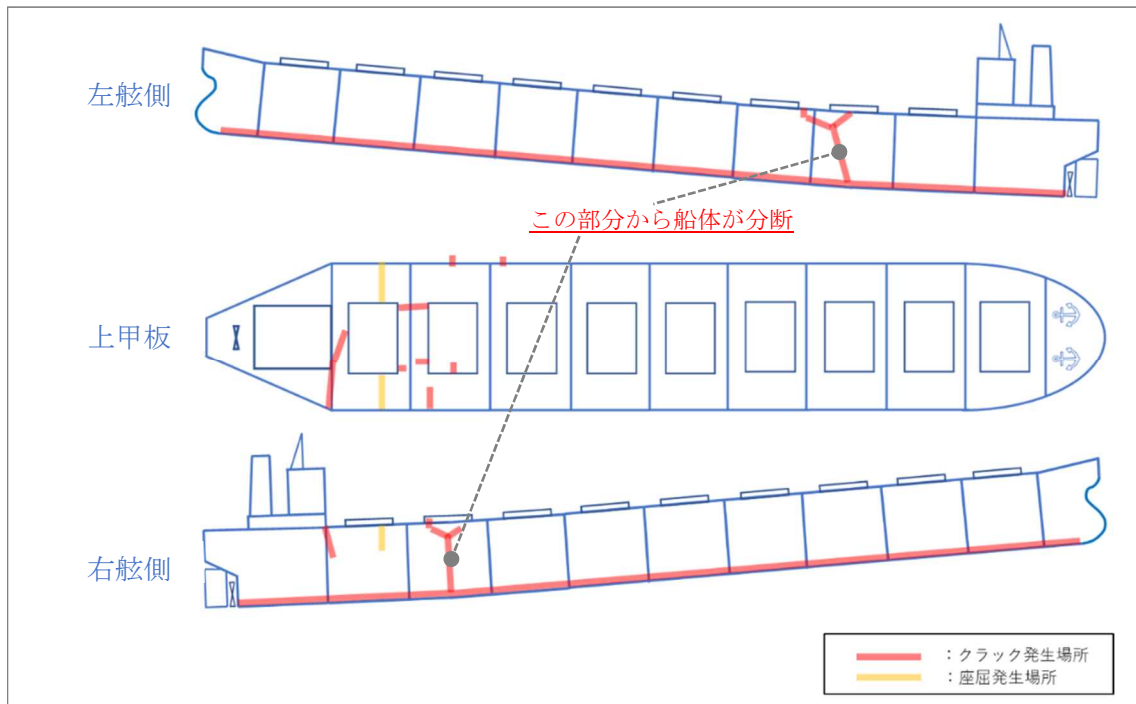
図6 本船におけるクラック及び座屈の発生状況（8月11日時点）

本船は、11日の時点で、船首部と船尾部の船体が上甲板部分のみによって結合している状態であったが、15日14時00分ごろ、船首部が船尾部から完全に分離し、船体が2つに分断した。(図6、写真8、写真9参照)

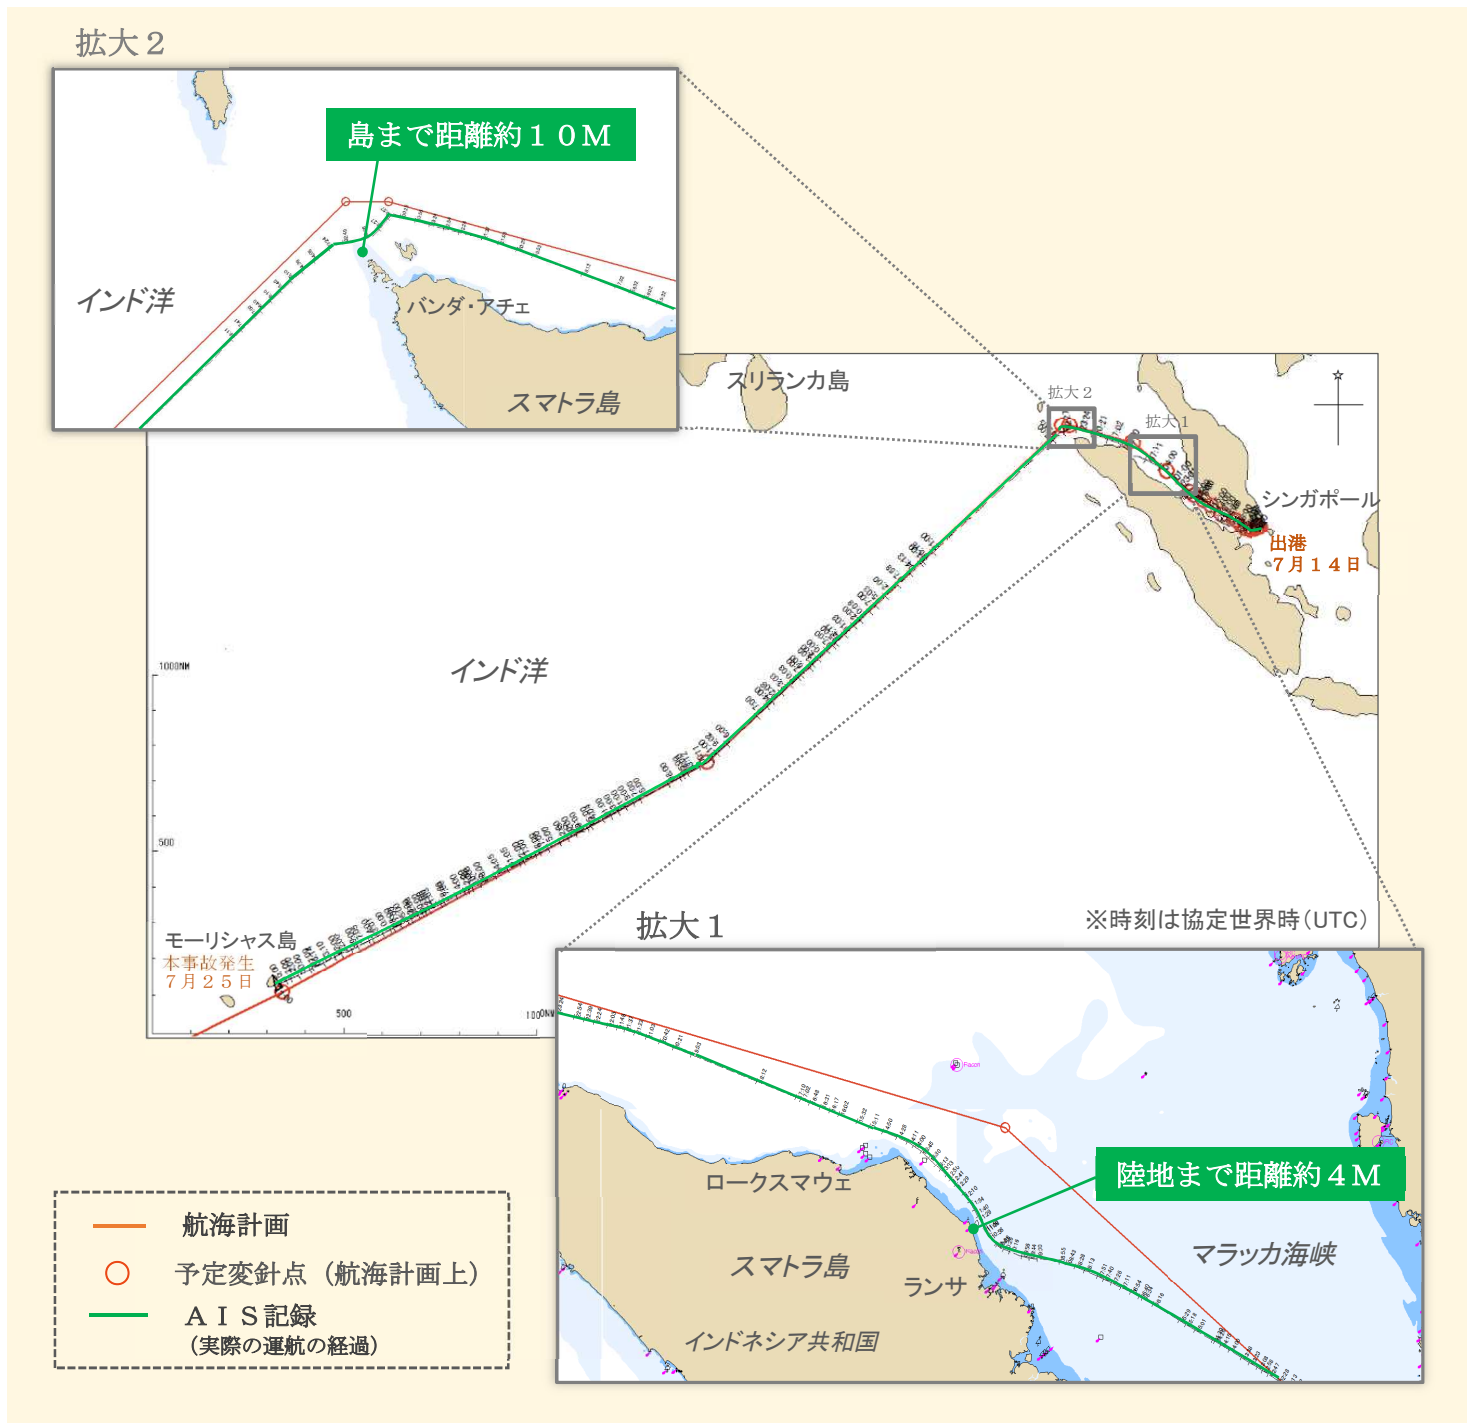
図8 運航の経過

本船は、シンガポール港出港後の7月15日（図8拡大1参照）及び16日（図8拡大2参照）に、航海計画の予定針路から離れ、陸地等に接近していた。

乗組員の口述によれば、本船は、これまでもスマートフォンの電波を受信する目的で予定針路から離れ、陸岸等に接近することがあった。

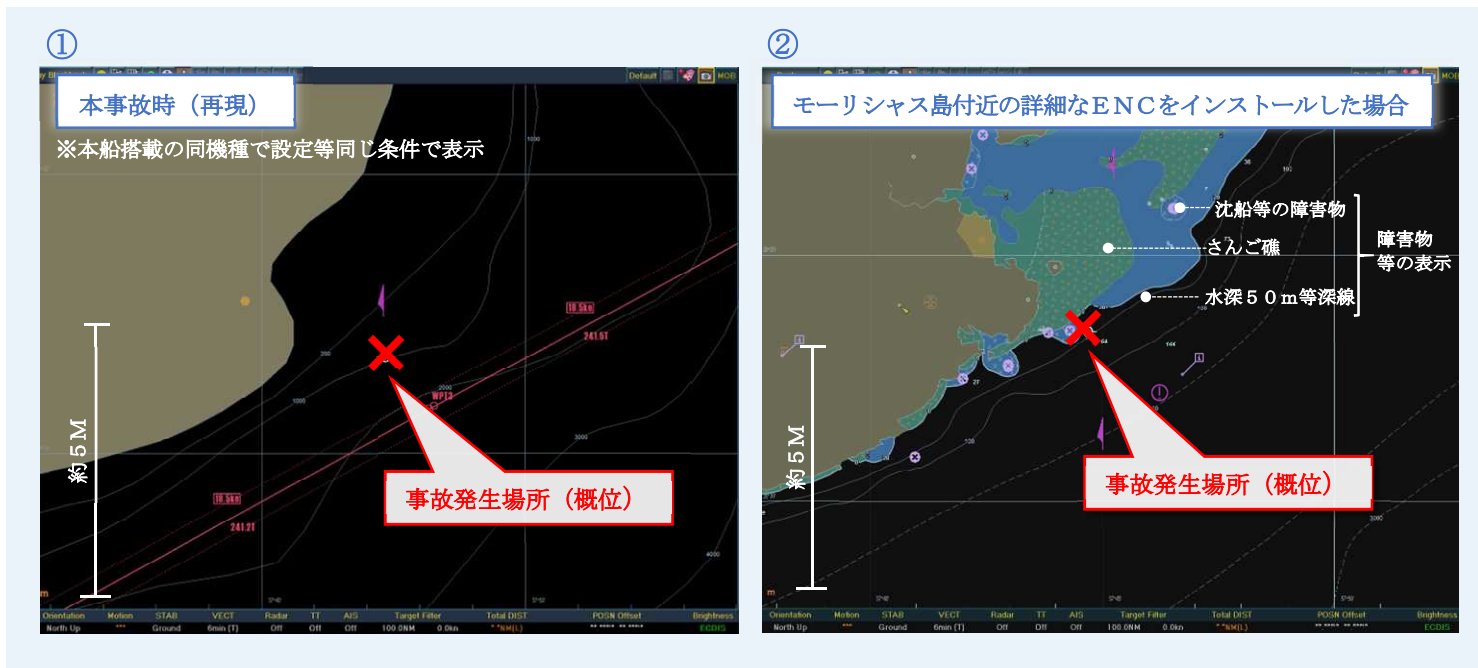
図9 ECDISの表示状態の比較

ECDISの製造者の協力のもと、本事故時の表示画面を再現したところ、モーリシャス島沿岸部の詳細な海岸線及び浅瀬等が表示されなかったが（図9①参照）、同島付近の詳細なENCをインストールした場合には、本事故発生場所付近に、さんご礁及び障害物等が表示された（図9②参照）。
