令和6年5月28日
運輸安全委員会

漁船海幸丸浸水事故に係る意見に基づく報告について

漁船海幸丸浸水事故に係る意見について（報告）

あなたの点検口窓は大丈夫 !?

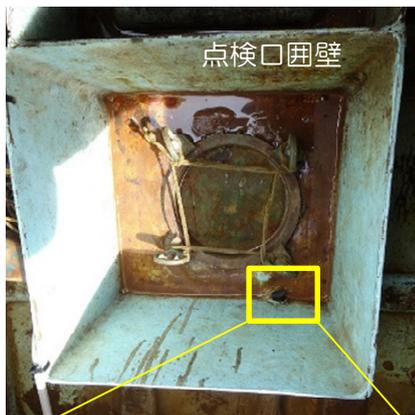
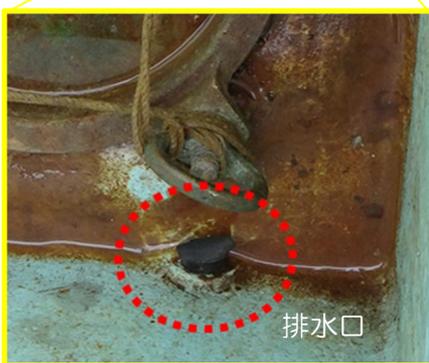
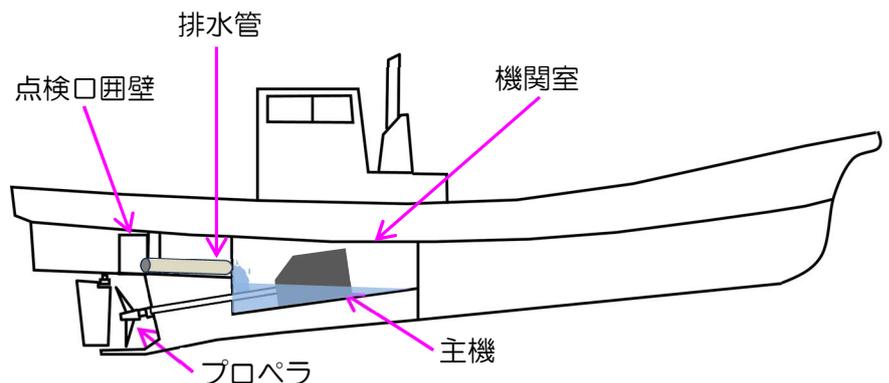
出航準備をしていた漁船は、係留用ロープをプロペラ軸に巻き込み、船長が、点検口窓を開放して同ロープを除去したところ、点検口囲壁内の海水が任意に設けられた排水口から配水管を通じて機関室に流入し、排水ができなくなり、近隣の施設に上架されました。

事故調査の結果、点検口窓がある囲壁下部に直径約3cmの穴が設けられ、海水が排水管を通じて機関室に導かれるようになっていました。当該船の場合、囲壁の水密性が確保されていない構造は、船舶検査の基準に適合していませんでした。

船長は、同穴の存在を知らず、船舶検査でも排水口及び排水管に関する指摘を受けたという記録はありませんでした。

- ① 点検口窓を有する小型船舶の船舶所有者等は、点検口の囲壁が水密であることを確認すること。
- ② 小型船舶の船長は、点検口窓を開放して作業を行う際、点検口がある区画外へ浸水しないように確認しながら実施すること。

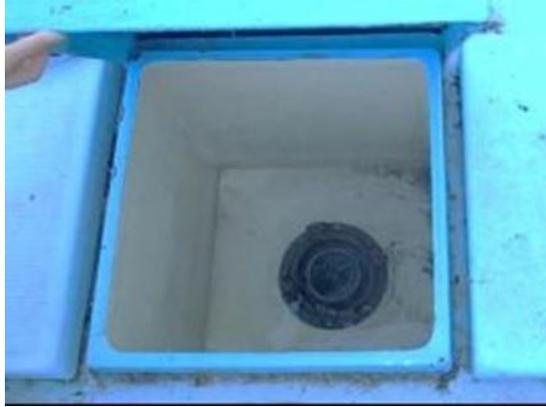
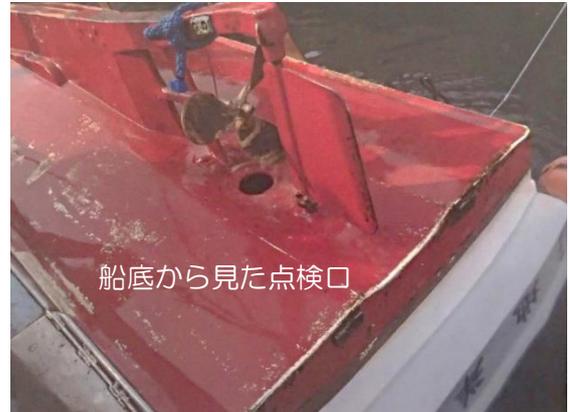
事例2 点検口窓を閉鎖していない状態で航行を続け、海水が船尾区画に浸水して転覆

本船は、点検口窓のガラス蓋が船内になかったことから、プロペラの絡索を取り除いた後、点検口窓を閉鎖せずに航行し、船尾が沈下して点検口の囲壁に海水が流入し、船尾区画にも浸水して転覆した。

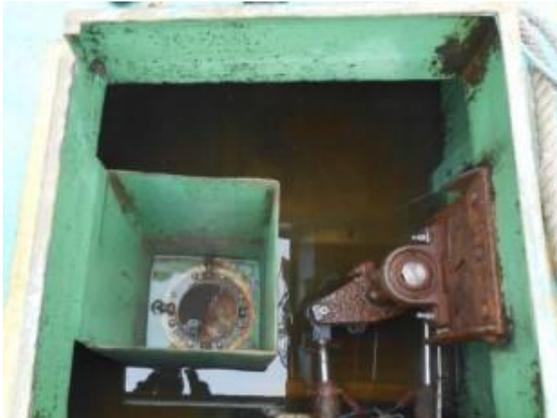
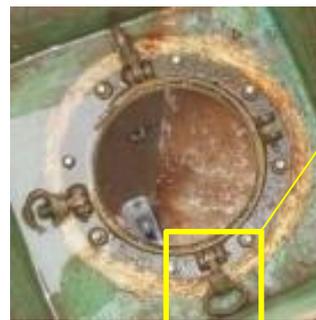
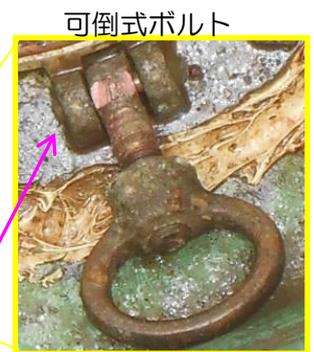
事例3 点検口のガラス窓が外れて、流入した海水が機関室に浸水

取付けピン

点検口窓の可倒式ボルトが取付けピンと共に外れ、緩みが生じ、点検窓が外れた可能性がある。海水が流入して点検口がある区画から溢れ、隔壁に設けられていた開口部を通じて機関室に浸水した。

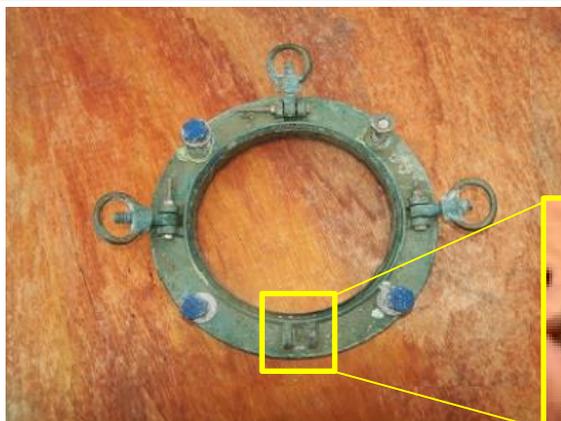
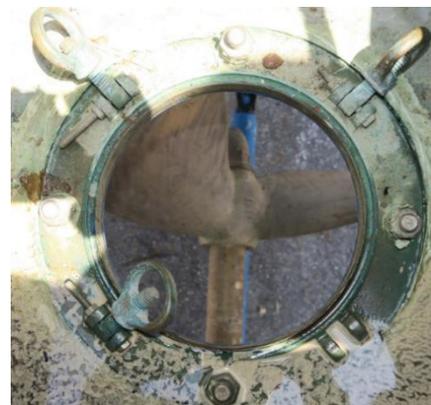
事例4 点検口窓が外れて、流入した海水が機関区画に浸水

折損の状態

船尾喫水がふだんより深くなった状況下、点検窓の可倒式ボルト4本のうち1本が腐食により折損し、残り3本が不均一に締め付けられた状態であったことから、振動等を受けて点検窓が外れた可能性がある。

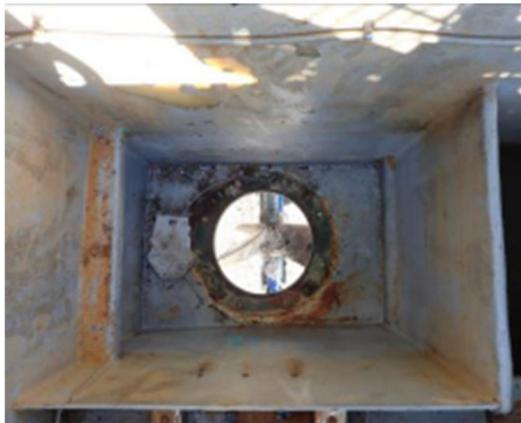
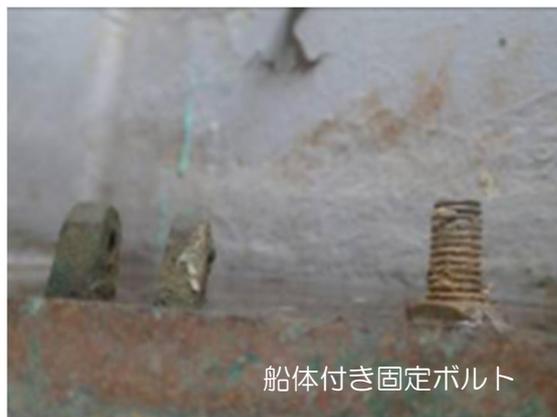
事例5 点検口窓を開放した状態で航行中、海水が舵機室等に流入して転覆

船体付き固定ボルト

点検口がある区画には、外縁部に蓋を取り付けるための船体付き固定ボルトがあったが、蓋及びナットはなかった。舵機室から機関室まで電気配線が通るパイプが貫通していたが、両端が水密になっておらず、舵機室に浸入した海水は、同パイプを通して機関室に流れ込んでいた。

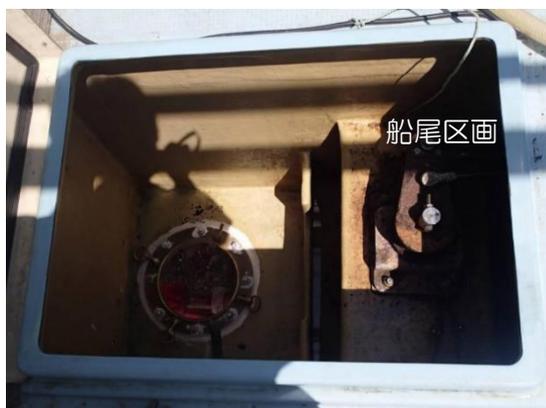
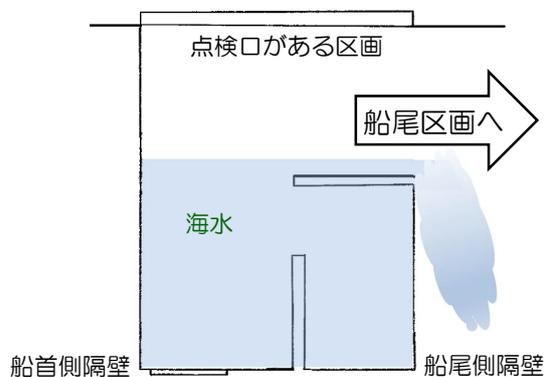
事例6 点検口窓を開放して絡索を外す作業中、船尾区画に浸水して転覆

点検口窓を開放してプロペラ軸の絡索を外す作業を行っていたところ、点検口がある区画に浸水し、海水が船尾区画に入り、左舷側に傾斜して放水口からも浸水し、復原力が低下して転覆した。

船長は、薄暗い状況下、点検口がある区画の海水が増して船尾区画に流れ込んだのを確認できなかった。

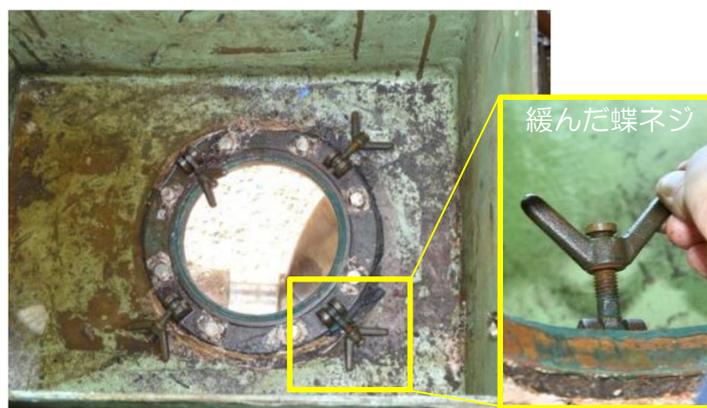
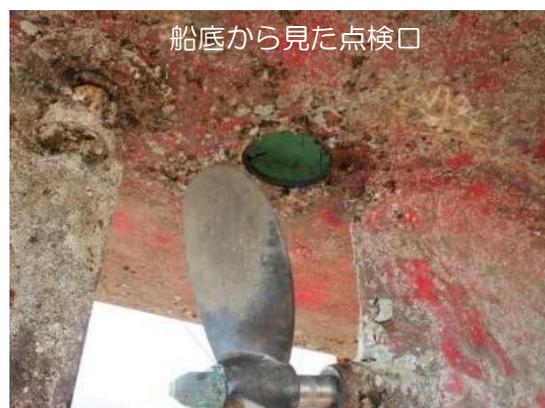
事例7 点検口窓が離脱して、舵機室等に浸水し、復原力が低下して転覆

船底から見た点検口

機関の振動により、点検口窓を締め付けていた蝶ネジが緩んだ可能性があり、漁獲物の重量で船尾部が沈んでいたことにより、海水が囲壁内からあふれて舵機室に浸入した。船長らは、本事故発生以前の約3週間、発航前点検等による点検口の点検及び蝶ネジの締め付け状況の点検を行っていなかった。
