## 改善箇所説明図

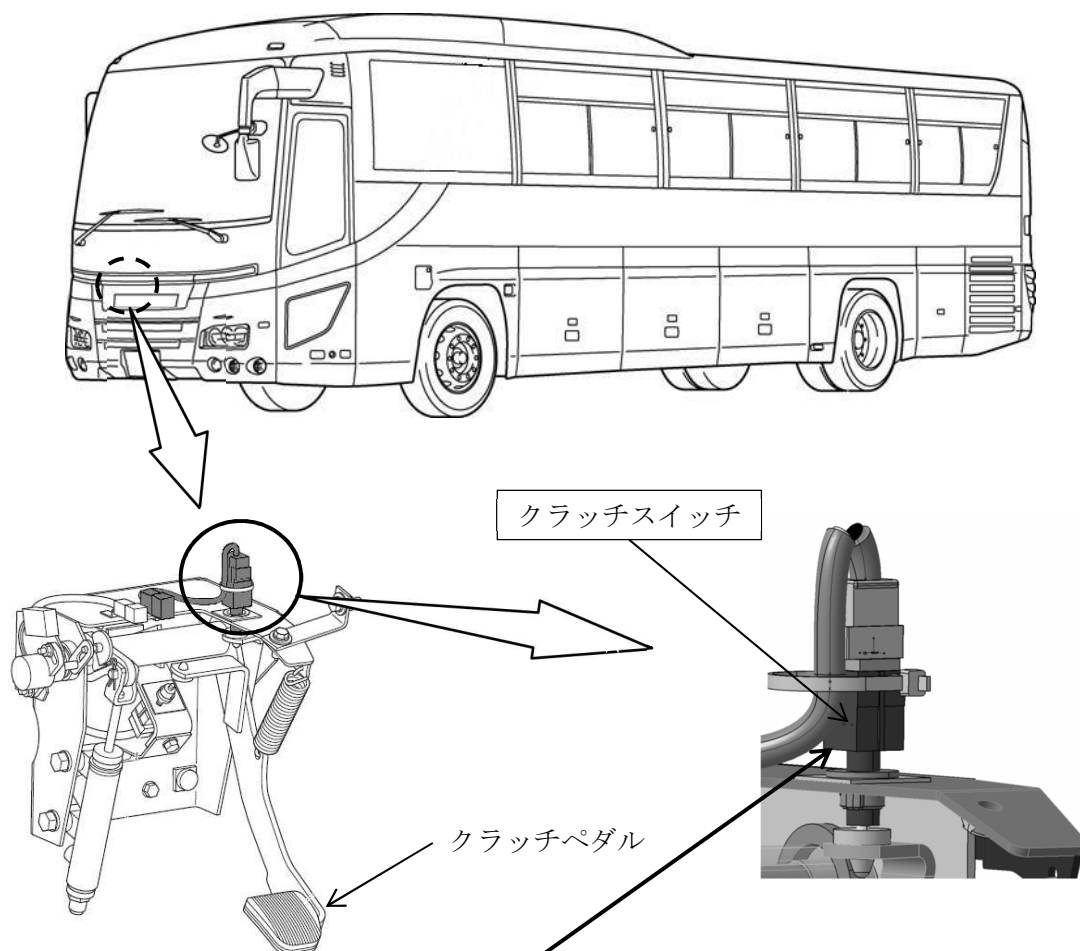
注：□は交換する部品を示す。

大型バスのクラッチスイッチにおいて、車両への取付角度が不適切なため、可動接点用シャフトとリターンコイルが擦れて発生する摩耗粉が接点の表面に付着することがある。そのため、クラッチをつないだ際に導通不良となり、補助制動装置が作動しないおそれがある。

全車両、クラッチスイッチを対策品に交換する。

識別：改善済車両にはネームプレートに黄色ペイントを塗布する。
