改善箇所説明図

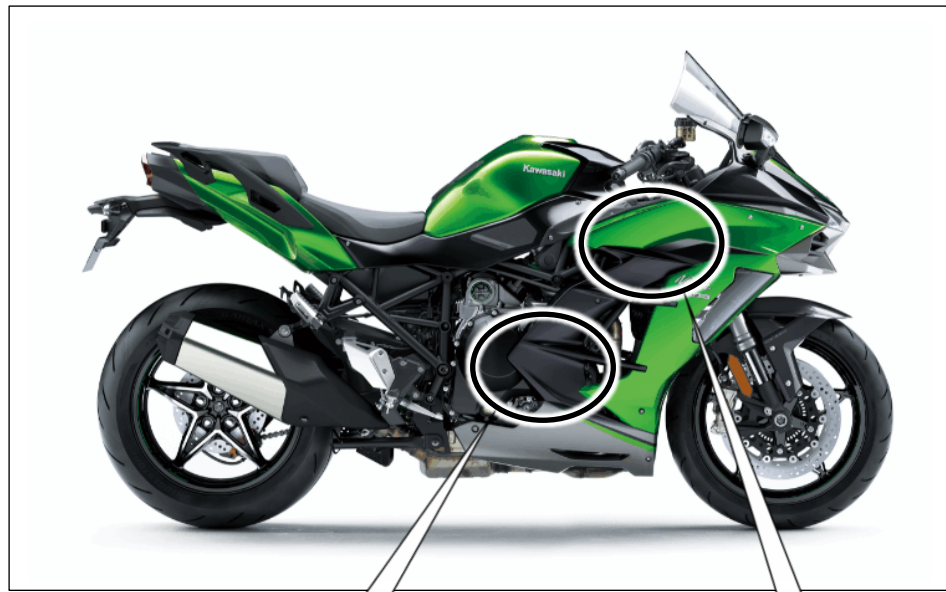
基準不適合発生箇所
トランスミッションギヤアッシ

動力伝達装置において、エレクトロニックコントロールユニット(ECU)のエンジン制御プログラムが不適切なため、変速ギヤが噛み合わない場合にエンジン回転数が急激に上昇し、再度繋がる際にギヤに高い衝撃力が加わることがある。そのため、アウトプットギヤが破損し、変速できなくなり、最悪の場合、ギヤの破片が噛み込みエンジンがロックするおそれがある。

全車両、エレクトロニックコントロールユニット(ECU) のエンジン制御プログラムを対策プログラムに書き換える。
