## 改善箇所説明図②

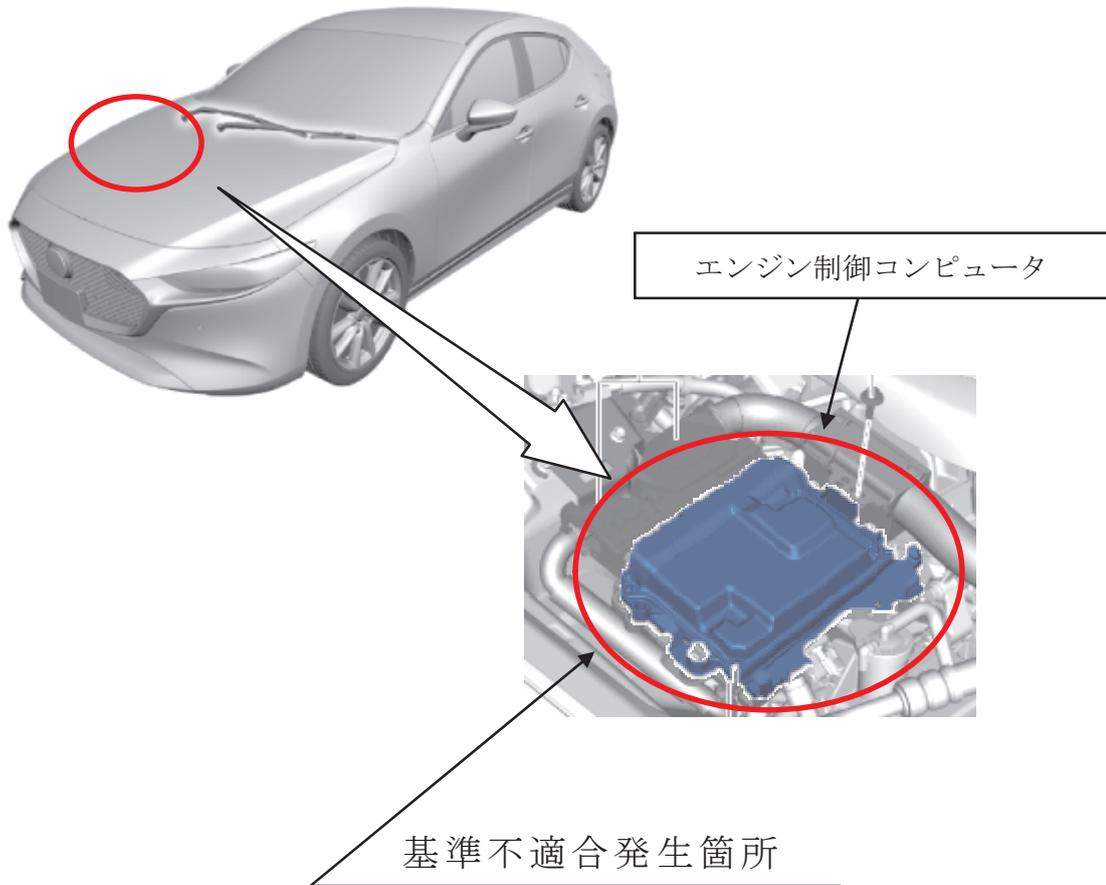
エンジン制御コンピュータにおいて、アイドリングストップ後の再始動制御プログラムが不適切なため、アイドリングストップを判別するためのエンジン停止判定処理が遅れた場合、アイドリングストップ後にエンジンが再始動しなくなるおそれがある。

全車両、エンジン制御コンピュータのアイドリングストップ後の再始動制御プログラムを対策プログラムに修正する。

識別：左リア・ドア・アッパ・ヒンジ取付けボルト（上側）の頭に黄ペンを塗布する。
