[改善箇所説明図]

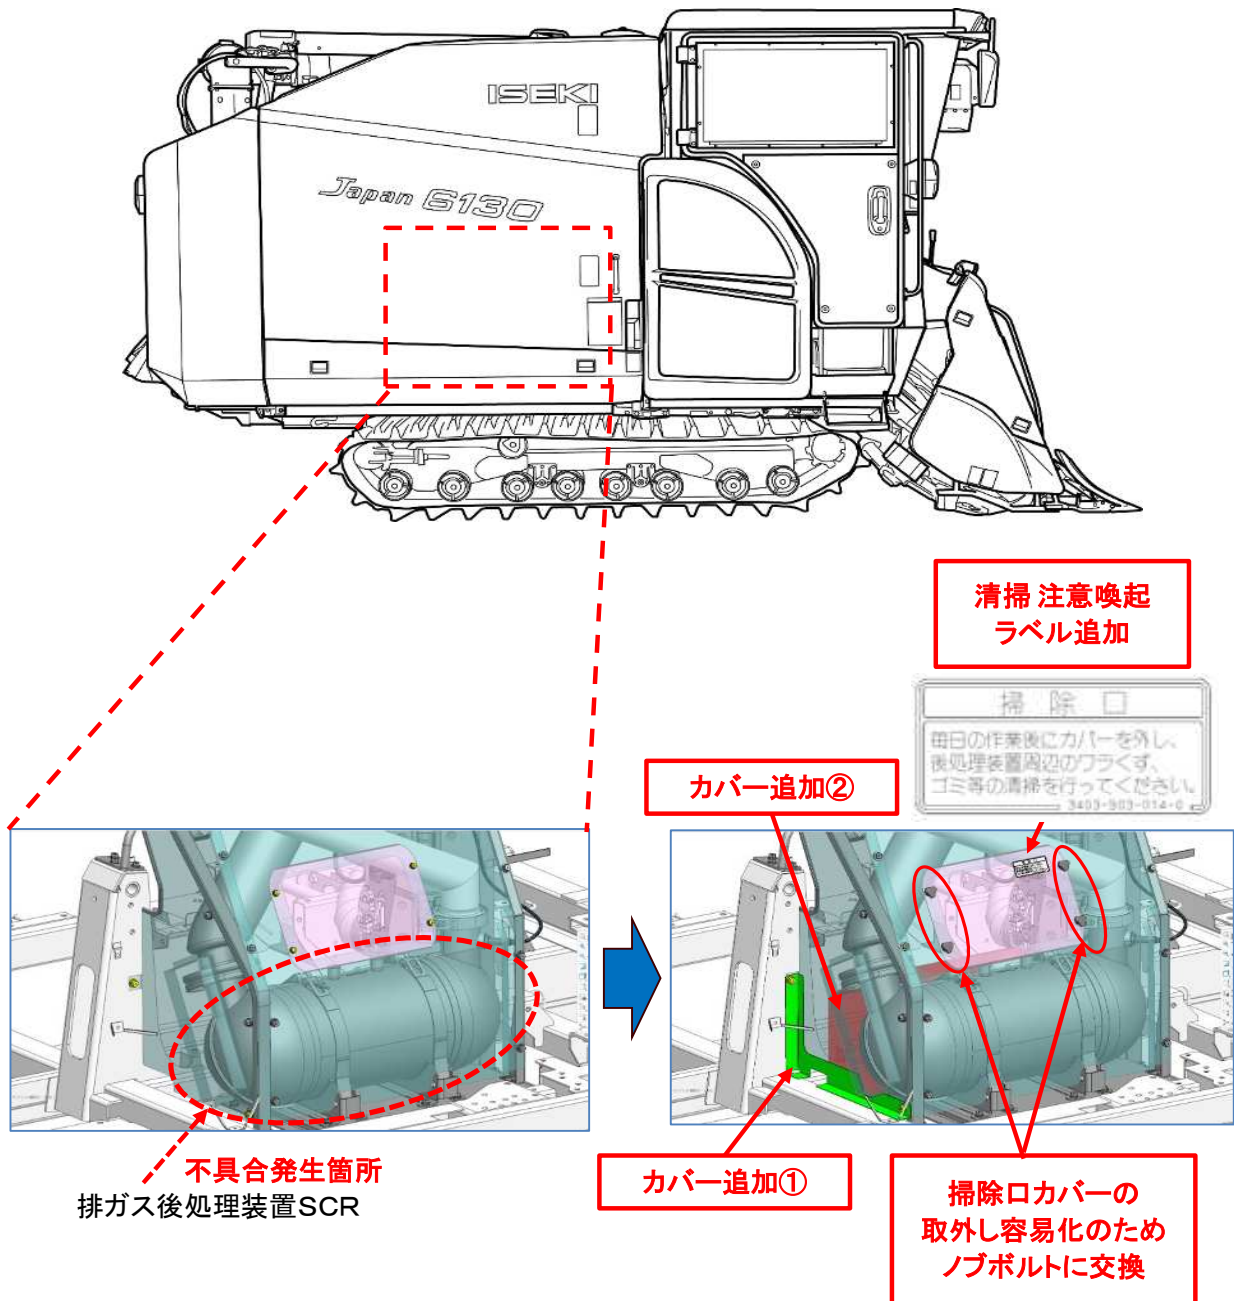
注： は、追加部品を示す。

刈取脱穀作業車の原動機の排ガス後処理装置（SCR）の周辺の塵埃堆積に対する設計配慮が不適切なため、塵埃が堆積するものがある。そのため、堆積した塵埃が高温となったSCR本体に接触して焦げ、発煙し、最悪の場合、火災に至るおそれがある。

全車両、塵埃侵入防止カバーの追加組付けと清掃注意喚起ラベル貼付け、および掃除口カバーをノブボルト締付に組換える
