## 改善箇所説明図

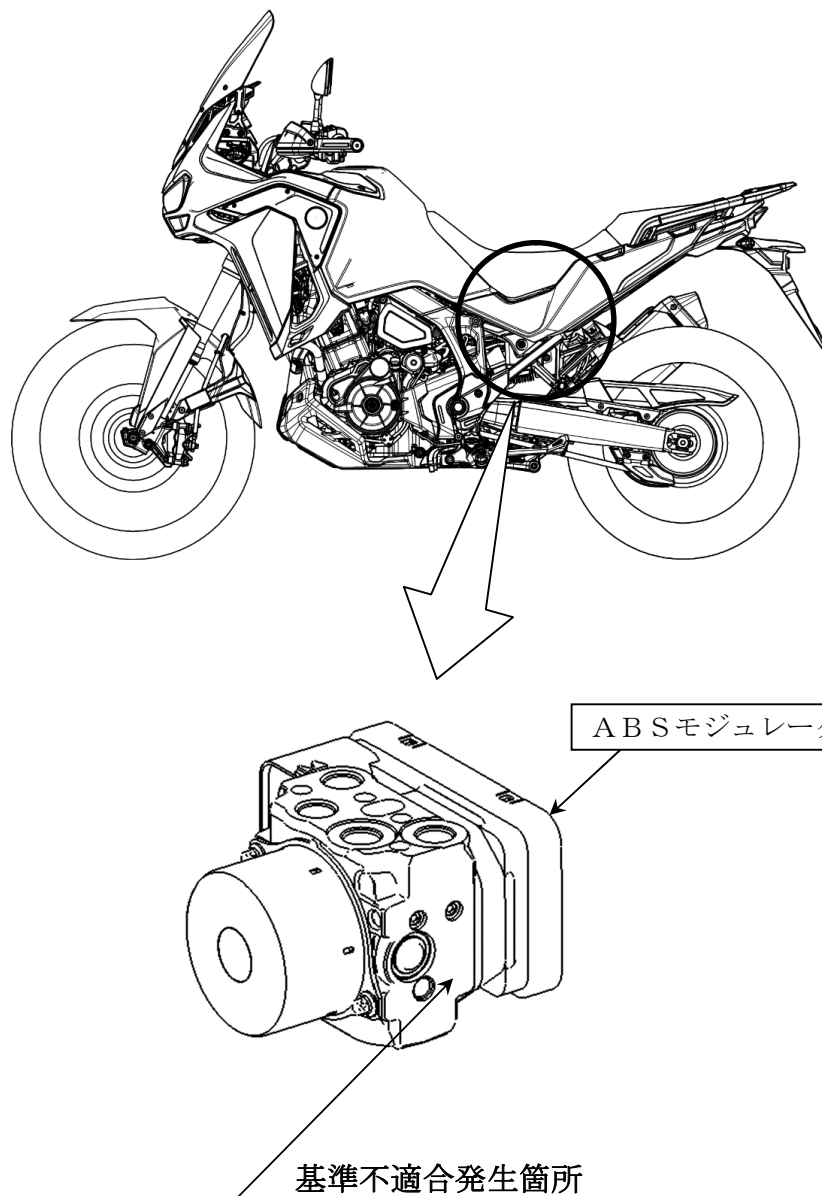
ABS（アンチロックブレーキシステム）モジュールにおいて、グリス塗布設備の管理が不適切なため、リザーバピストンのOリングへ過剰なグリス量が塗布されたものがある。そのため、ブレーキ操作の繰り返しによりアウトバルブへ移動したグリスに異物が付着し、逆止弁へ噛み込むと、制動停止距離が伸びるおそれがある。

全車両、ABSモジュールの製造番号を点検し、該当するものは良品に交換する。

識別：車台番号打刻部付近に赤色の識別ラベルを貼付する。
