改善箇所説明図

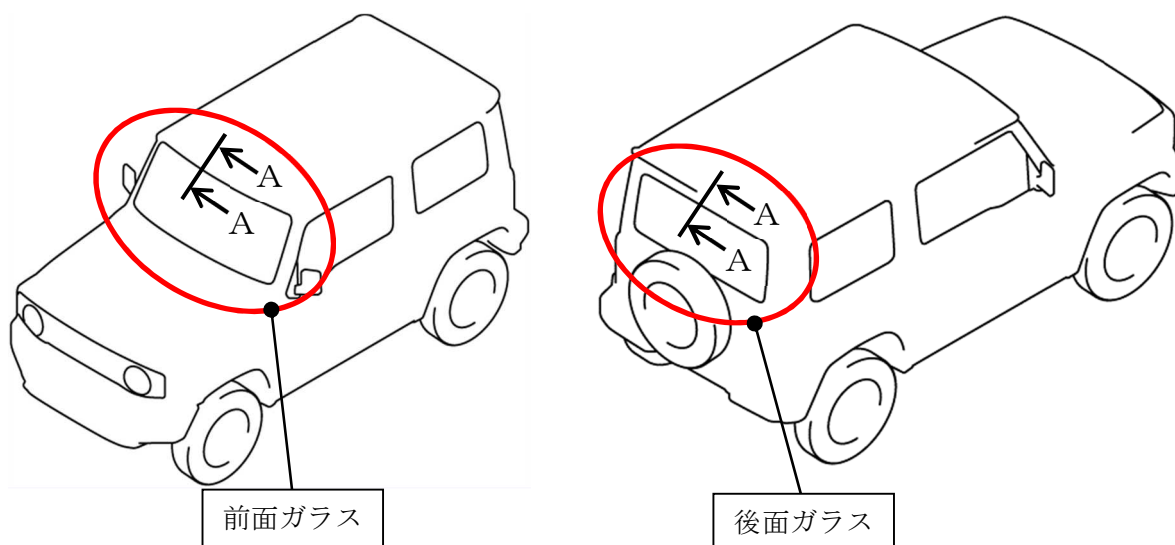
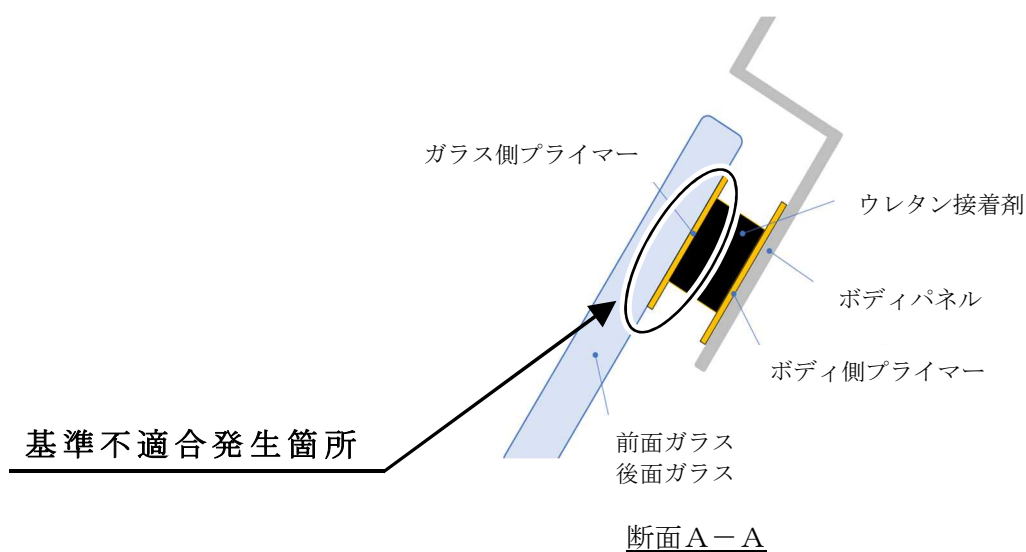
前面ガラスと後面ガラス（以下ガラス）において、ガラスの接着工程で接着するための下塗り剤（プライマー）塗布が不適切であったため、ガラスの接着力が弱いものがある。そのため、水漏れが発生し、最悪の場合、ガラスが接着剤から剥離して脱落するおそれがある。

全車両、新品ガラスを適切に取り付ける。

識別： IDプレートに桃色のシールを貼付する。
