## 改善箇所説明図

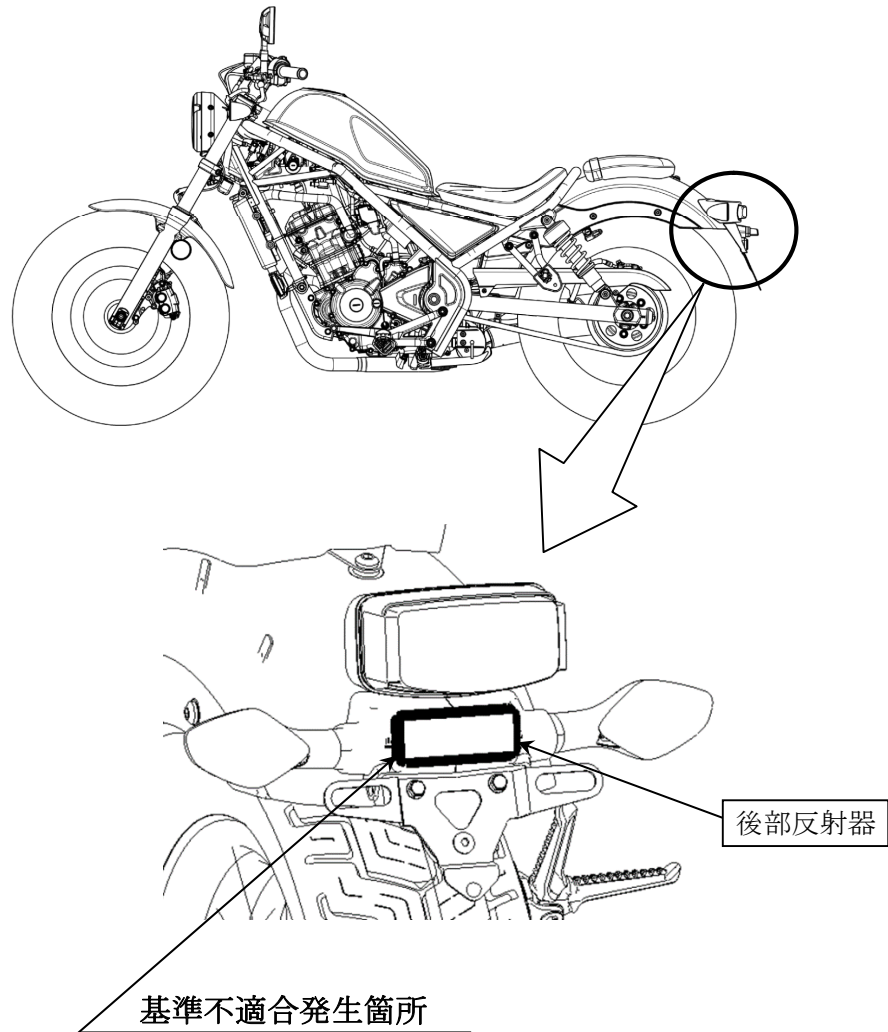
後部反射器において、反射器を成型する条件管理が不適切なため、反射器内部の表面が正しく成型されていないものがある。そのため、反射光が散乱して保安基準第38条又は第63条（後部反射器の基準）に適合しないおそれがある。

全車両、後部反射器を良品と交換する。

識別：車台番号打刻部付近に白色の識別ラベルを貼付する。
