改善箇所説明図

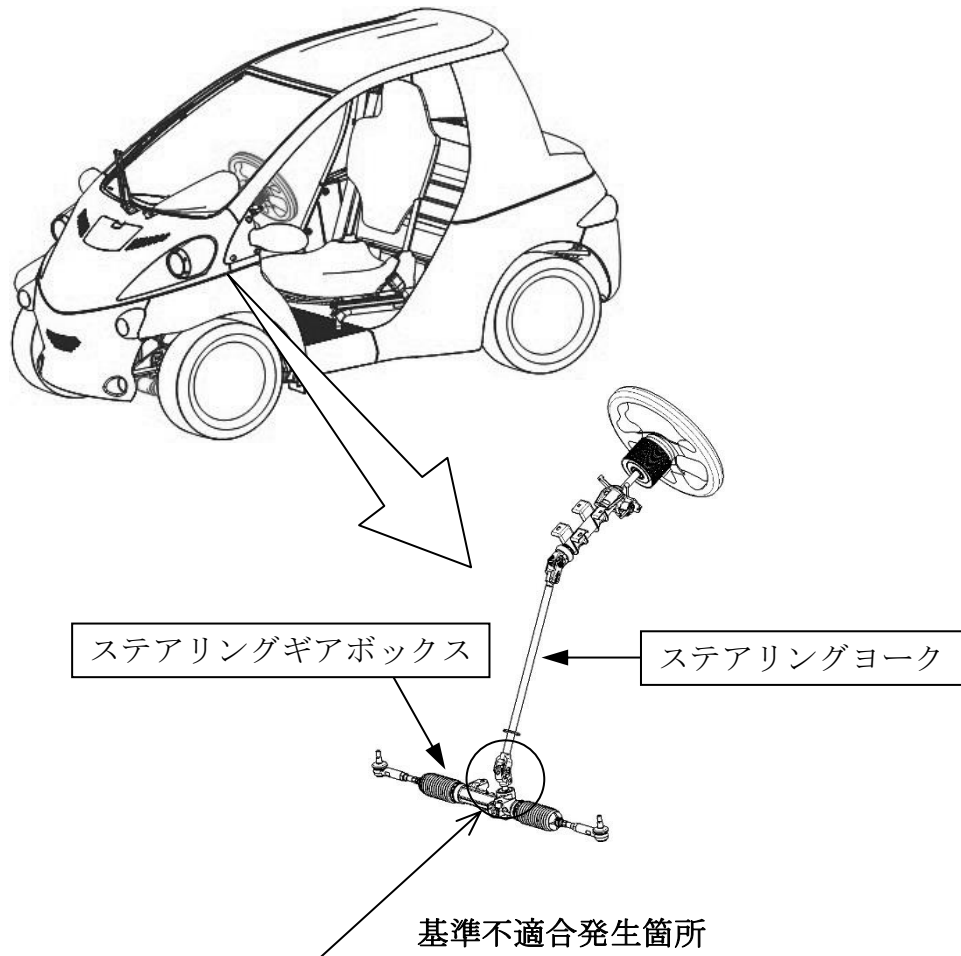
かじ取り装置において、ステアリングギアボックスのステアリングヨーク連結部の形状が不適切なため、当該連結部にガタが生じるおそれがある。そのため、そのままの状態で使用を続けるとステアリングヨークが摩耗し、最悪の場合、かじ取り操作ができなくなるおそれがある。

全車両、ステアリングギアボックスを対策品及びステアリングヨークを新品と交換する。
