改善箇所説明図

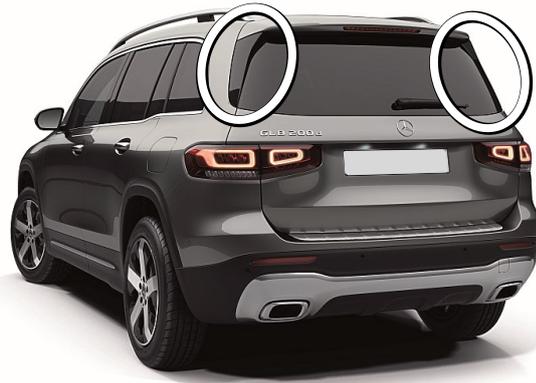
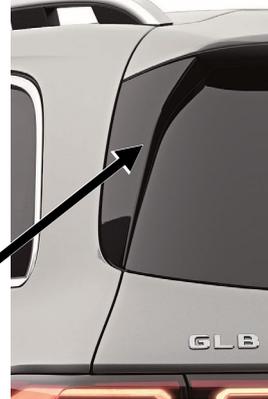
サイドスポイラ

不具合発生箇所

テールゲート上部のサイドスポイラにおいて、製造時の組み付けが不適切なため、適切に固定されていないものがある。そのため、浮きが生じて固定が外れ、最悪の場合、走行時に脱落して他の交通の妨げになるおそれがある。

全車両、サイドスポイラの固定状態を点検し、不十分なものは新品に交換する。

識別 : 車台番号の付近に黄色ペイントを塗布する
