改善箇所説明図

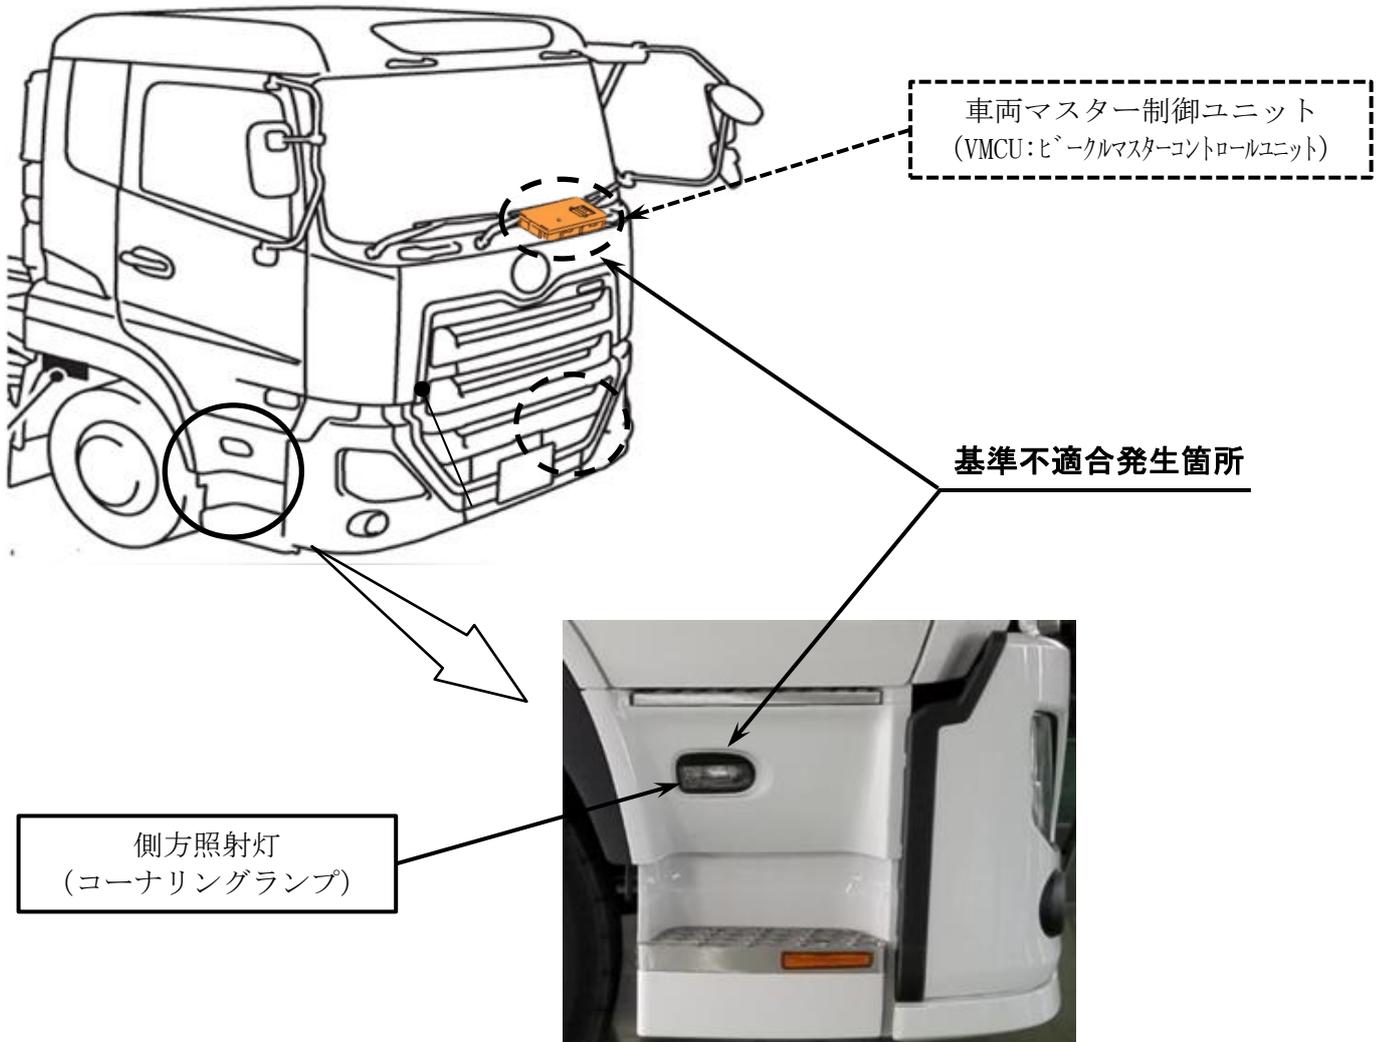
平成28年排出ガス規制対応の大型トラックの側方照射灯において、取付位置が不適切である。また、自動点灯（オートライト）機能を装備した車両の自動点灯／消灯プログラムが不適切なため、操作条件によりすれ違い用前照灯が消灯した際に側方照射灯が消灯しないことがある。そのため、道路運送車両法の保安基準第33条の2（側方照射灯）で定める要件に満足しない。

全車両、当該灯火器から電球および配線を取り除き側方照射灯としての機能を廃止する。

識別: 改善済車両には助手席側ステップ部の車両諸元プレート左下端に白色ペイントを塗布する。
