改善箇所説明図

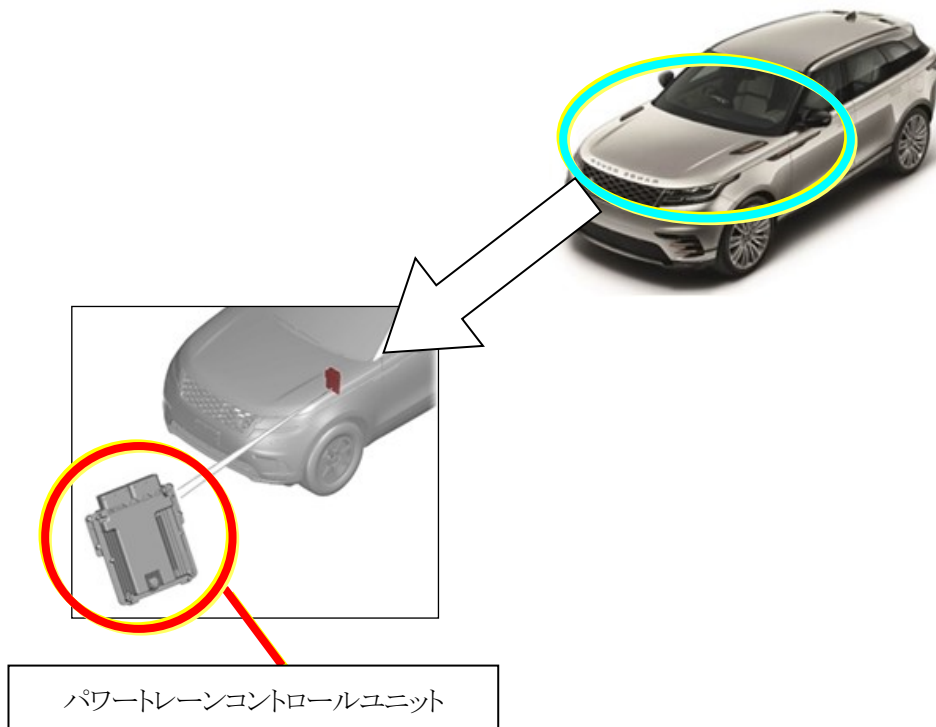
注： は、プログラム書換え部を示す。

不具合発生箇所

パワートレーンコントロールユニットにおいて、プログラムが不適切なため、窒素酸化物（NO_x）排出値がメーカーが設定した排ガス基準値を満足しなくなるおそれがある。

改善の内容

全車両、パワートレーンコントロールユニットのプログラムを対策プログラムに書き換える。
