改善箇所説明図②

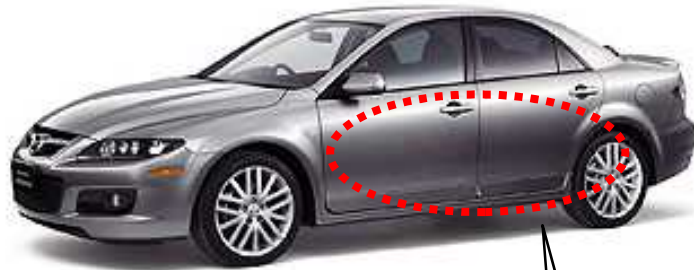
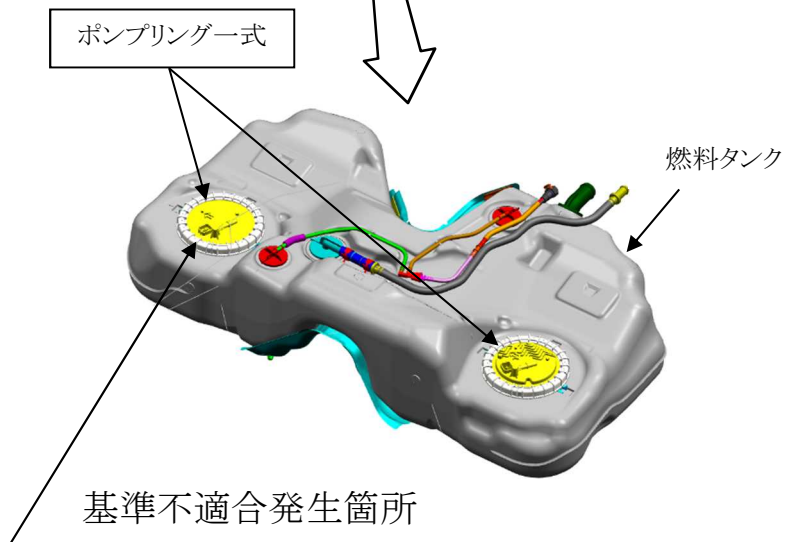
燃料タンクにおいて、タンク上面にある樹脂製ポンプリングの締め付けトルクの設定が不適切なため、ポンプリングの強度が低下することがある。そのため、そのまま使用を続けるとポンプリングに亀裂が入り燃料が漏れ、最悪の場合、火災に至るおそれがある。

全車両、ポンプリング一式を新品に交換し、適切なトルクで締め付ける。

識別：左リヤ・ドア・ロア・ヒンジ取付けボルト（下側）の頭に黄ペンを塗布する。
