## 改善箇所説明図

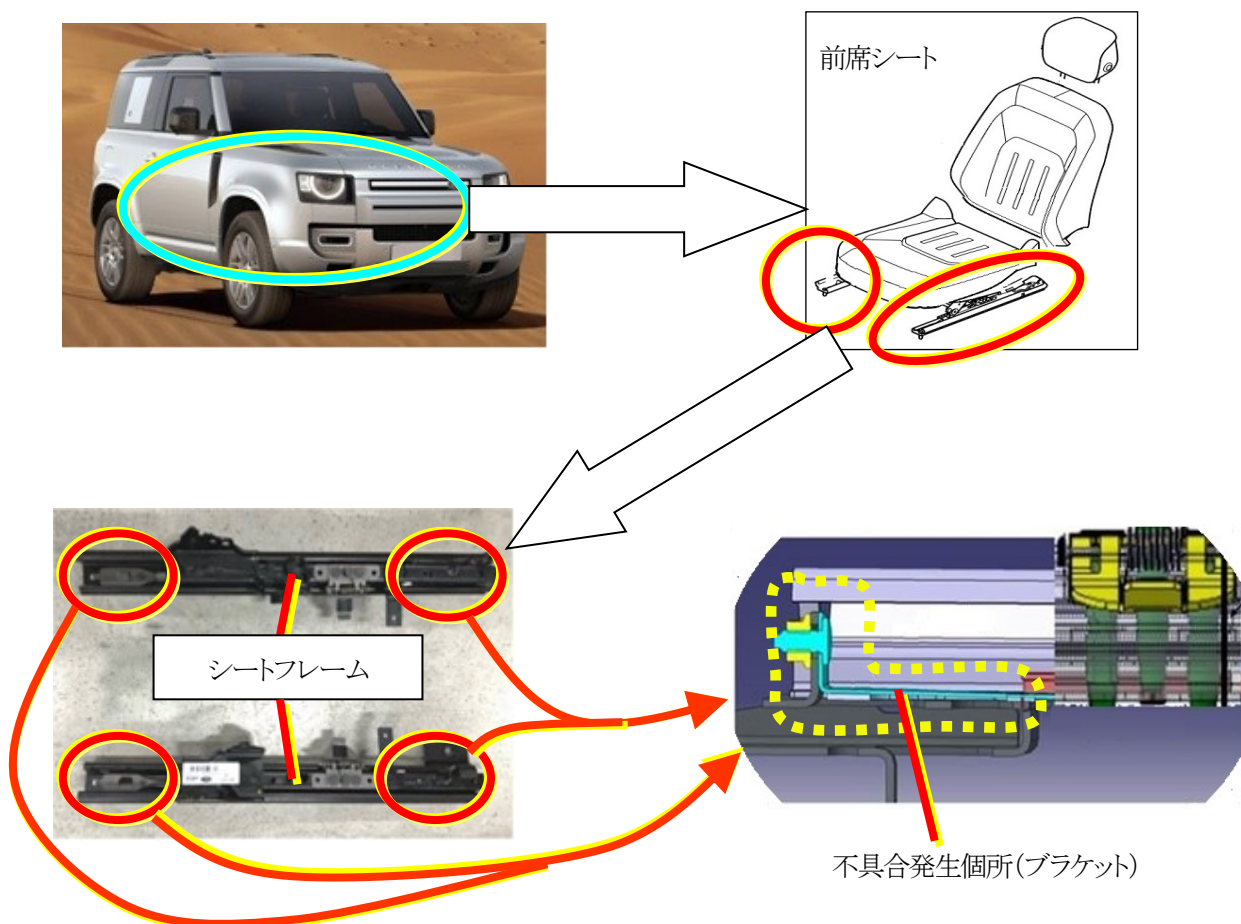
注：  は、交換部品を示す。

前列シートフレームにおいて、最前部及び最後部の停止位置にあるブラケットの強度が不足しているため、手動でシートを最前部又最後部に強い力で移動した場合、ブラケットが変形することがある。そのため、ロック位置がずれる事により、シートを正しい位置で固定出来ないおそれがある。

全車両、前列左右（運転席・助手席）のシートフレームを対策品に交換する。

識別：助手席側シートフレーム外側前部取付ボルトに銀ペイントを塗布。
