改善箇所説明図

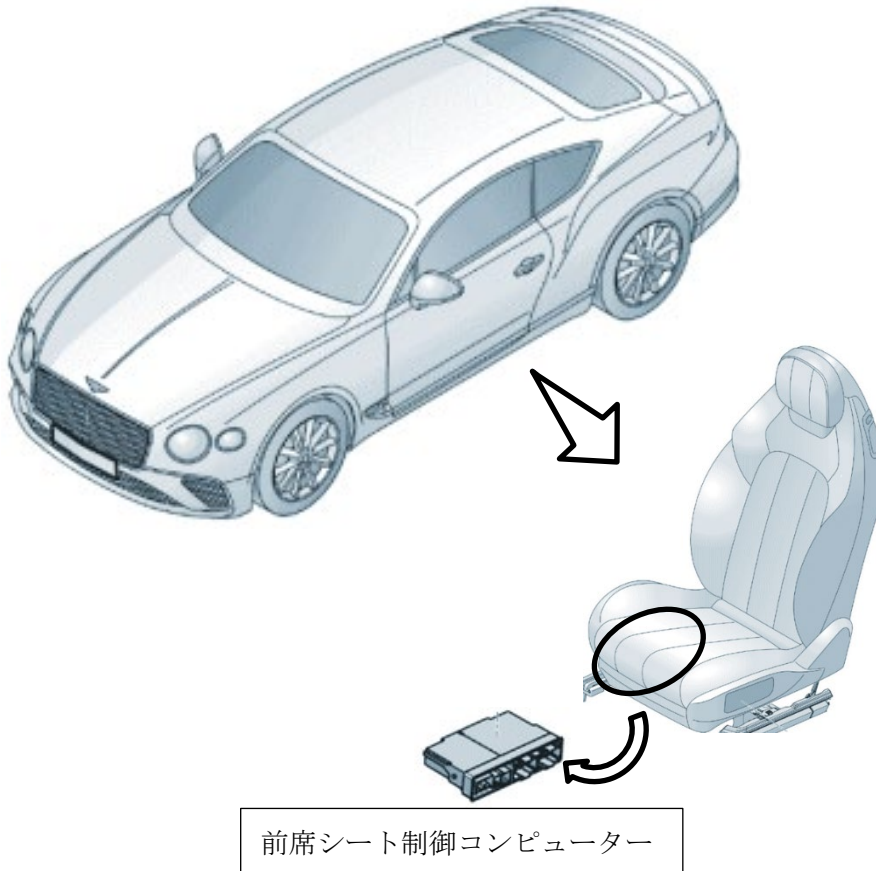
注意: は修正する部品を示す。

運転席及び助手席の電動パワーシートの制御コンピューターにおいて、プログラムが不適切なため、当該シートのオートスライドモードを作動させた際、前席の背もたれ下端と後席の座面前端の隙間が狭くなることがある。そのため、後席に乗員が乗車していた時にオートスライドモードを使用すると、最悪の場合、後席乗員の下腿部が前後のシートに挟まれて負傷するおそれがある。

全車両、前席シート制御コンピューターのプログラムを、後席足元の隙間を確保する制御を行う対策プログラムに書き換える。

トランク内バッテリーのベンチレーションホースに黄色のペイントを行い識別とする。
