改善箇所説明図

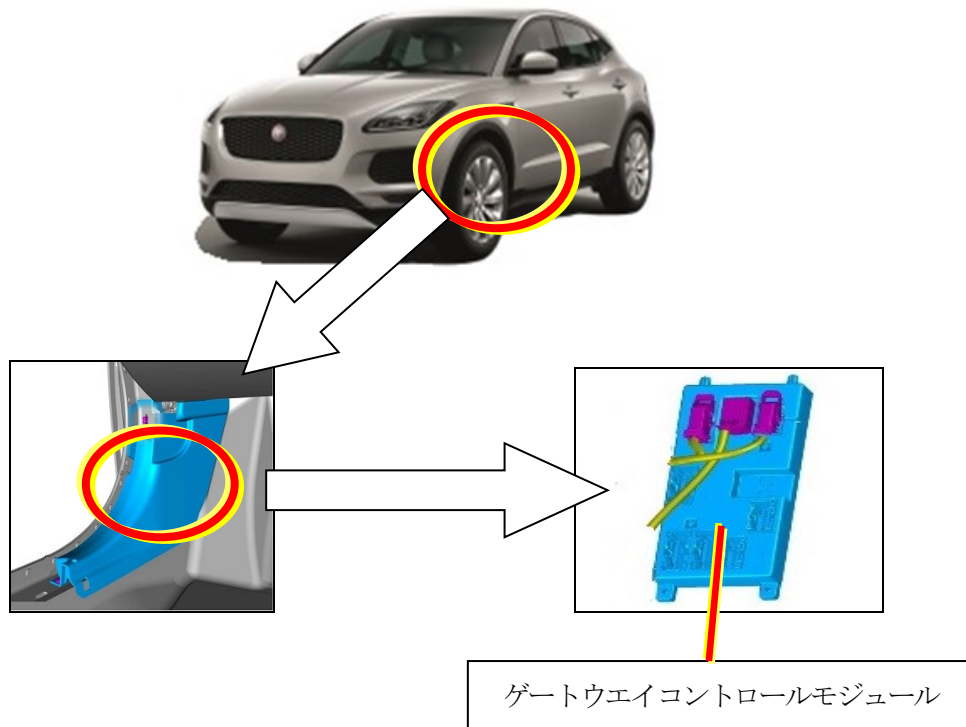
注： は、プログラム更新部を示す。

基準不適合発生箇所

ゲートウェイコントロールモジュールのプログラムが不適切なため、加速騒音の数値が保安基準第30条(騒音防止装置)の基準に適合しなくなるおそれがある。

改善の内容

全車両、ゲートウェイコントロールモジュールのプログラムを更新する。

識別：運転席ドアのボディ側下部、ドアヒンジボルトに銀ペイントを塗布する。
