改善箇所説明図

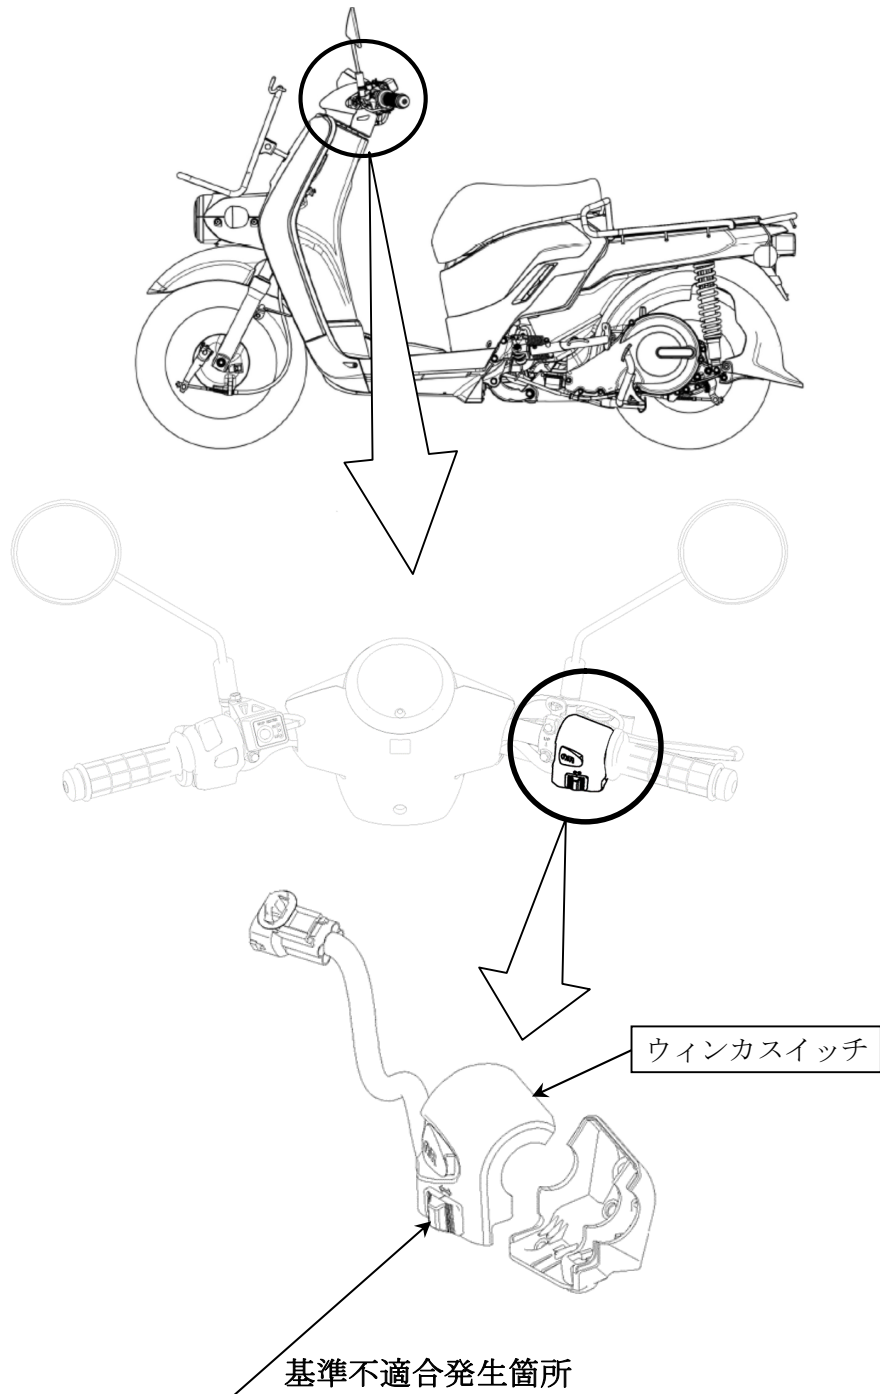
方向指示器において、ウィンカスイッチ接点の製造管理が不適切なため、ウィンカスイッチ操作時にアーク放電が発生することがある。そのため、固定接点の金属粉の堆積により、接点間が導通し、発熱することで固定接点を保持する接点ベースが溶損して、最悪の場合、導通不良となり、方向指示器が作動しなくなるおそれがある。

全車両、ウィンカスイッチを良品に交換する。
