改善箇所説明図

基準不適合発生箇所

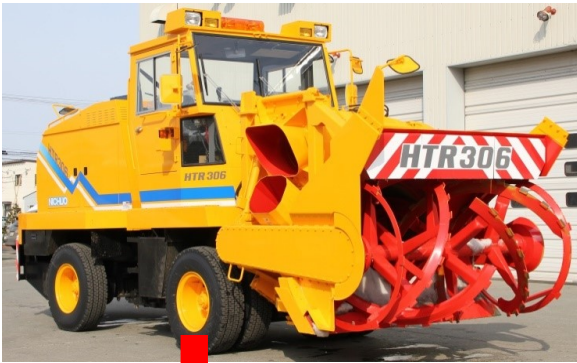
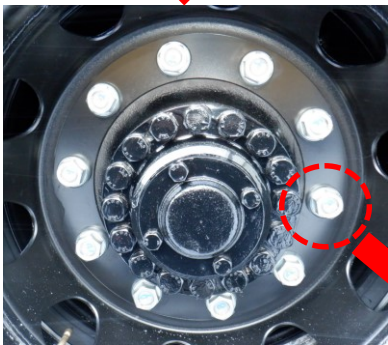
ロータリ除雪車の走行装置において、ホイール取付用ハブボルトの強度が不適切なため、ハブボルトが折損するものがある。そのためブレーキドラム内にハブボルトとハブナットが脱落し、そのまま使用を続けると、ブレーキドラムとブレーキシューの間にハブボルトとハブナットが噛み込み、最悪の場合、タイヤの回転が停止して走行出来なくなり、他の交通を妨げるおそれがある。

全車両、暫定措置としてハブボルトの打音検査及び正規トルクにて締付、そのハブボルトの締付状態を確認する。なお、上記結果より異常が確認された場合は、当該車両のハブボルトとハブナットの全数を新品に交換する。
今回の措置については、緊急性を要したため、必要な検証が終了次第、再度届出を実施の上、恒久措置を行う。
