改善箇所説明図

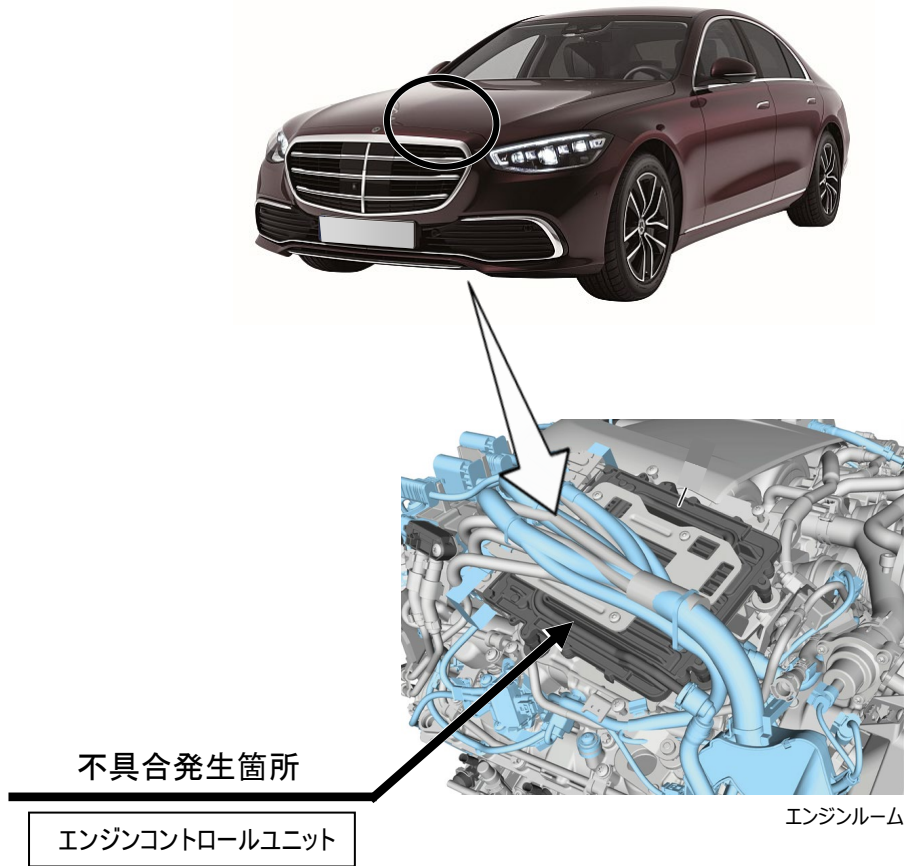
注： は、制御プログラムを対策仕様に書き換える部位を示す。

エンジンコントロールユニットの制御プログラムにおいて、設計仕様が不適切なため、エンジンを始動させた直後にエンジンが停止し、その後に再始動できなくなることがある。

全車両、エンジンコントロールユニットの制御プログラムを対策プログラムに書き換える。

識別： 車台番号の付近に黄色の識別ペイントを塗布する
