## 改善箇所説明図

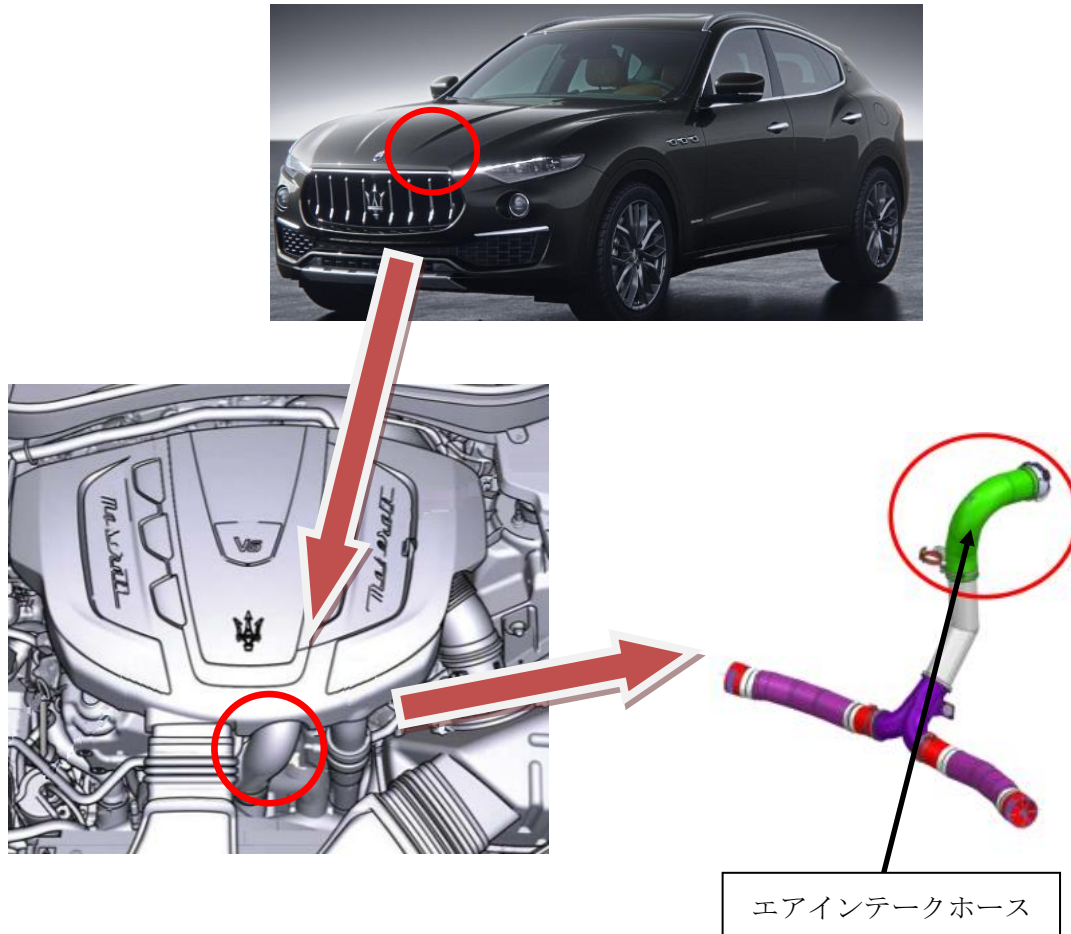
エアインテークホースにおいて、ホースの材質が不適切なため、EGR に関連する酸の濃縮物の影響によりホースの強度が低下して亀裂が生ずることがある。そのため、エアインテークホースよりエアが漏れて異音が発生し、エンジン警告灯が点灯して、出力が低下するおそれがある。

全車両、エアインテークホースを対策品に交換する。
