# 改善箇所説明図

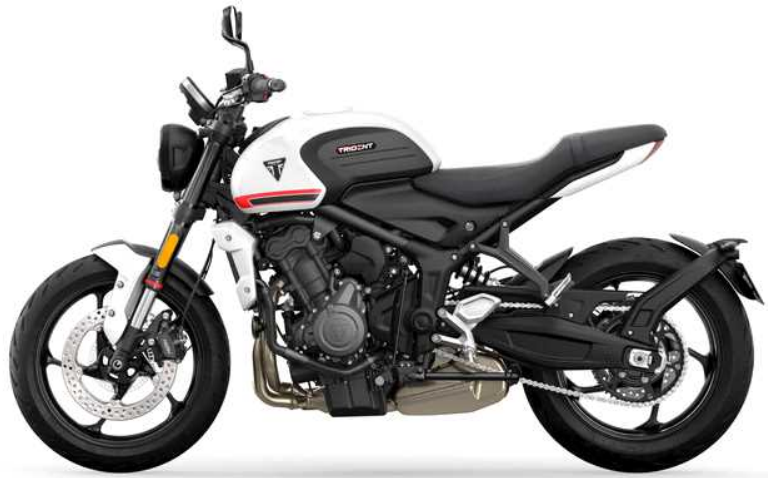
サイドスタンドにおいて、材質管理が不適切なため本体の強度が不足している。そのため使用過程で本体が湾曲し、サイドスタンド使用中にオートバイが転倒するおそれがある。

全車両、サイドスタンドを正規品に交換する。
