改善箇所説明図

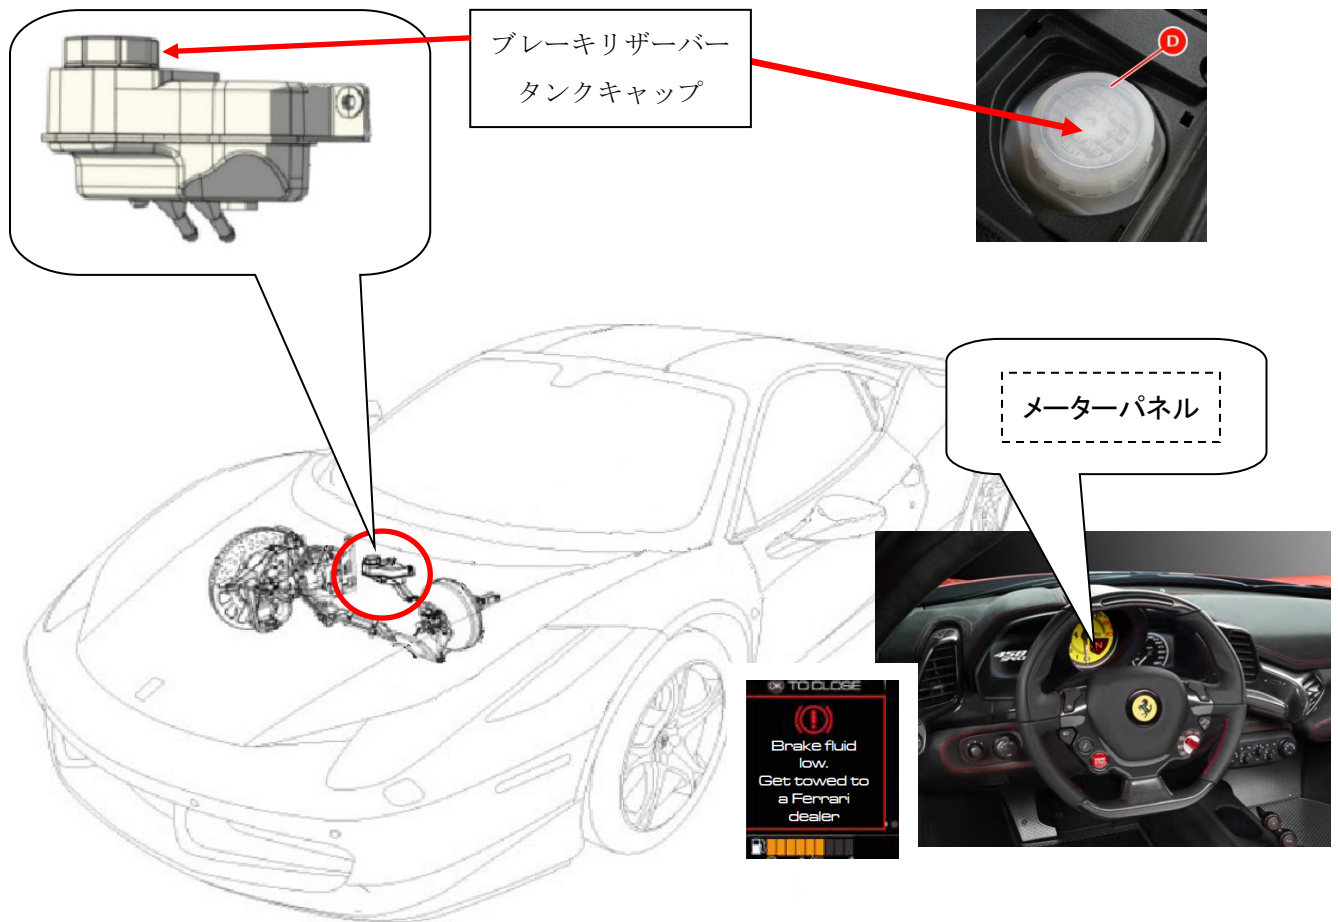
制動装置において、マスターシリンダーのブレーキブースター側に装着されている油圧シール部からブレーキフルードがブレーキブースター内に漏れ、ブレーキの一次回路のブレーキフルードがなくなった場合、制動力は二次回路のみで作動する状態となることがある。

その状態でブレーキリザーバータンクのキャップを強く締めすぎていると、ブレーキリザーバータンクの換気が減少してタンク内に負圧が発生し、ブレーキの二次回路のブレーキフルードがブレーキリザーバータンクに戻る可能性があり、最悪の場合、ブレーキが効かなくなるおそれがある。

全車両、二次回路の制動力を保証するために、ブレーキリザーバータンクのキャップを対策品に交換する。また、メーターパネルのソフトウェアを書き換え、ブレーキフルードの残量不足の警告灯が点灯した場合は、けん引でフェラーリ正規ディーラーに入庫をするように注意喚起する。

識別：ブレーキオイルリザーバータンクのキャップに識別ペイント（黄色）を塗布する。
