改善箇所説明図

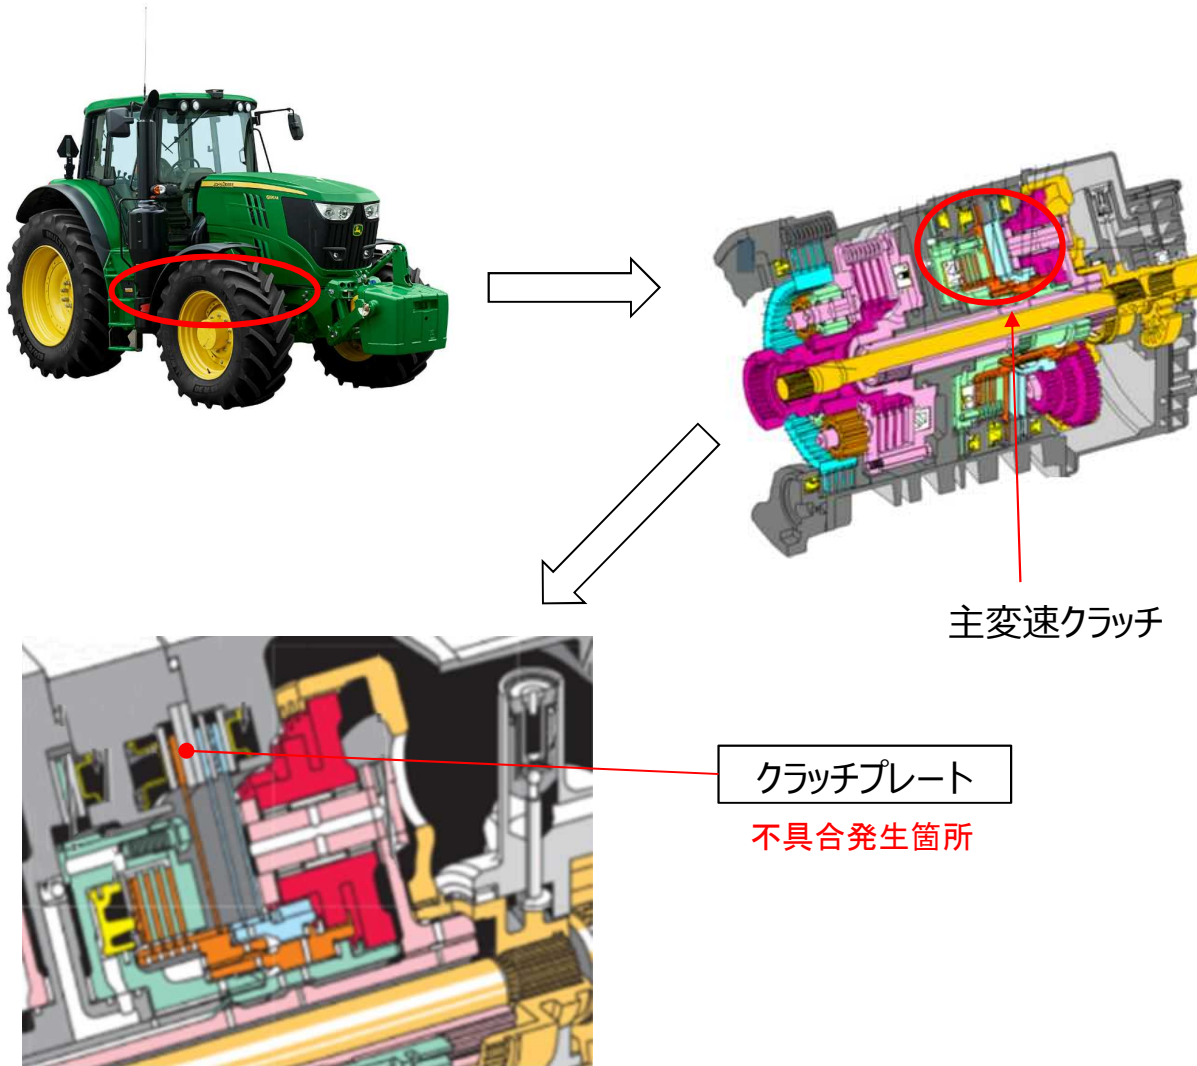
不具合発生箇所

農耕トラクタの主変速クラッチにおいて、主変速のクラッチプレートの強度検討が不適切なため、当該プレートの強度が不足している。そのため、主変速1速と2速の繰返し操作によりクラッチプレートが損傷するおそれがある。そのまま使用を続けると、最悪の場合、主変速1速及び2速で走行出来なくおそれがある。

全車両、クラッチプレートを対策品に交換する。

は交換部品を示す。

運転席左側に貼付されているシリアルナンバーラベルの横に No. 外-3444のステッカーを貼付する。
