# 改善箇所説明図

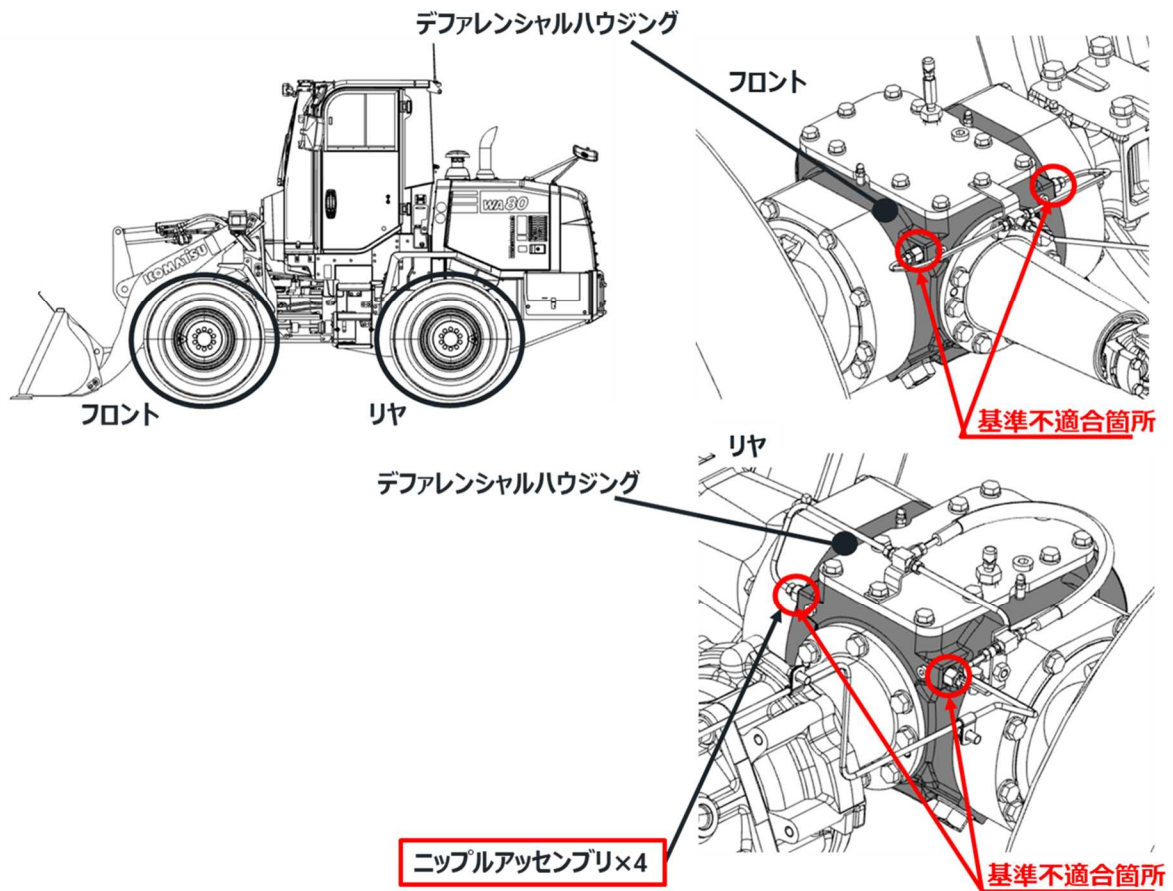
注：  は、交換部品を示す

ショベル・ローダのブレーキ配管において、デファレンシャルハウジングと結合する部分の加工寸法が不適切なため、Oリング当り面が幅広く加工されたものがある。そのためブレーキオイルの密閉性が不十分となり、ブレーキ操作時に掛かる圧力でブレーキオイルが滲み漏れる場合がある。

全車両、対策品 Oリングを組み込んだニップルアセンブリに交換する。

識別：座席後ろヒューズボックスブラケット裏に赤色マーキングで識別する
