改善箇所説明図①

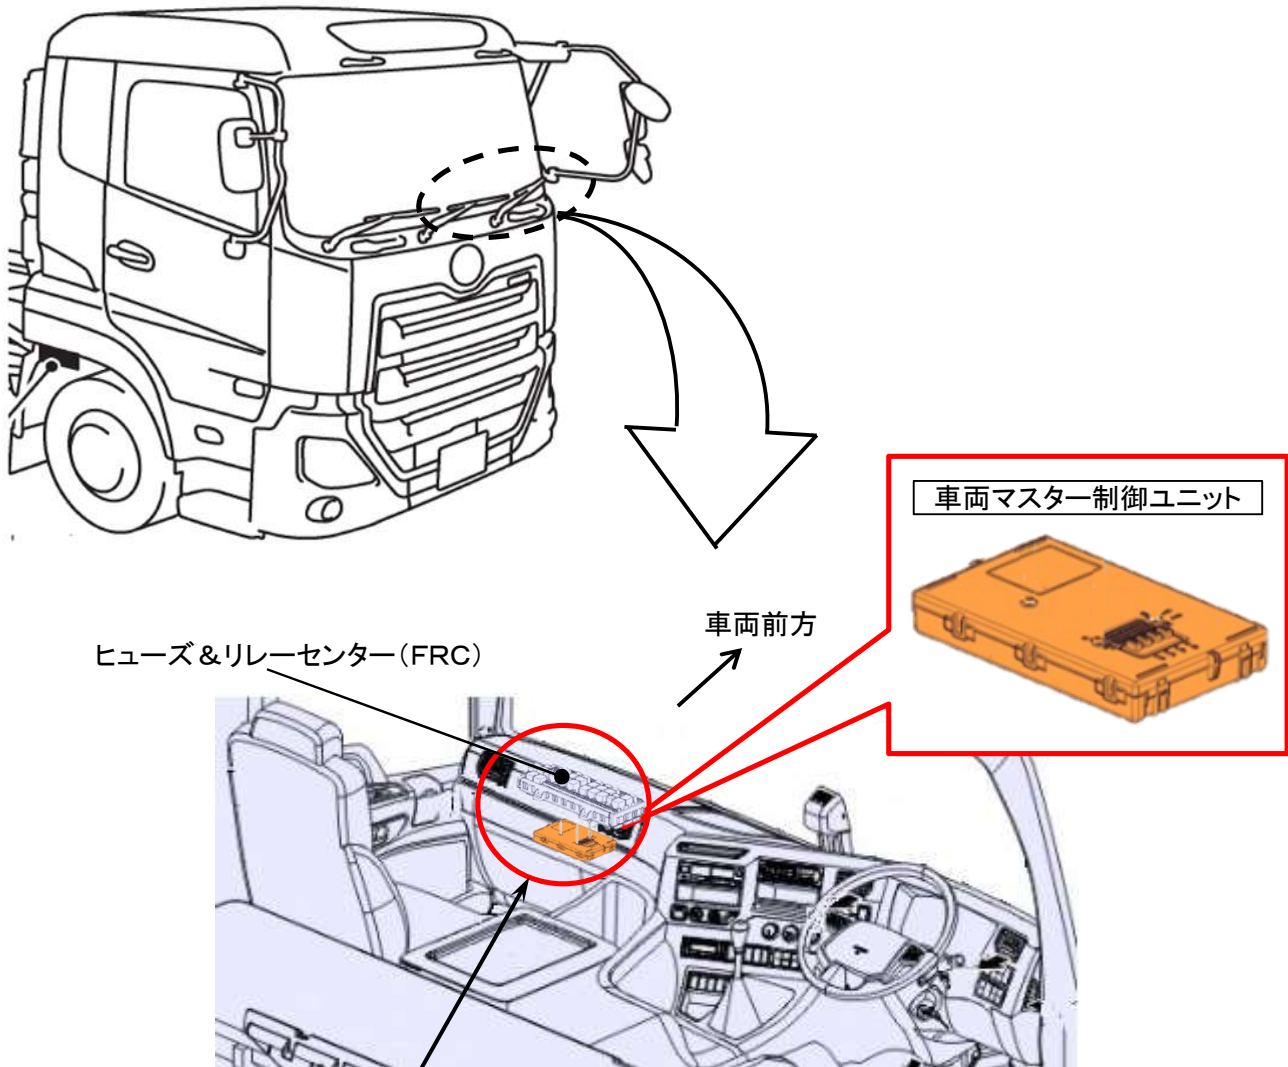
基準不適合発生箇所

窓ふき器において、ワイパーの作動を制御する車両マスター制御ユニットのプログラムが不適切なため、ワイパーが間欠モードで作動中に定位置で停止した時に、ワイパースイッチを操作し再起動すると、ワイパーリレーの接点部でアーク放電が発生し短絡することがある。そのため、ワイパーモータの電源回路に過電流が流れてヒューズが溶断し、ワイパーが不作動となり必要な視野を確保できなくなるおそれがある。

全車両、車両マスター制御ユニットのプログラムを対策プログラムに書き換える。

識別：作業完了車には、助手席側ステップ部VINプレート右下端に緑色ペイントを塗布する。
