改善箇所説明図

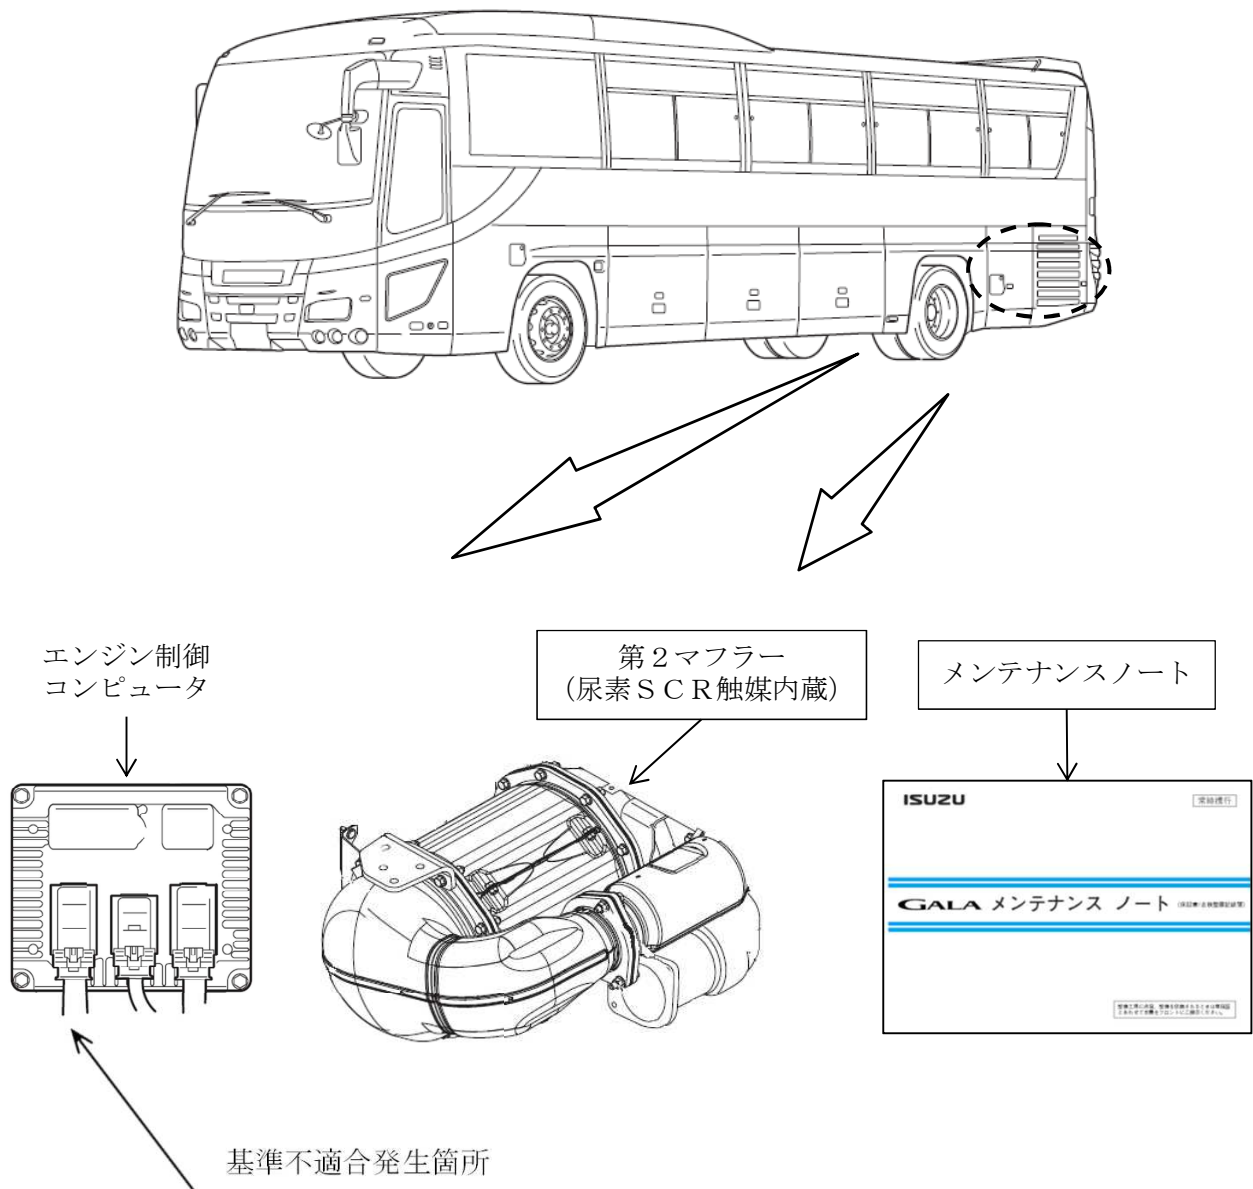
E13Cエンジン搭載車において、DPR再生用制御プログラムが不適切なため、高回転高負荷条件でのDPR再生中に尿素SCR触媒温度が想定より高温となり、触媒劣化の進行が早くなることがある。そのため、そのまま使用を続けると排出ガス中の窒素酸化物の排出値が規制値を超えるおそれがある。

全車両、暫定措置として、浄化率の点検を行い、基準値を超える場合は触媒を交換する。また、メンテナンスノートの点検整備項目にSCR触媒の浄化率点検を追加する。なお、恒久対策が決定し次第、改めて措置を実施する。
