改善箇所説明図

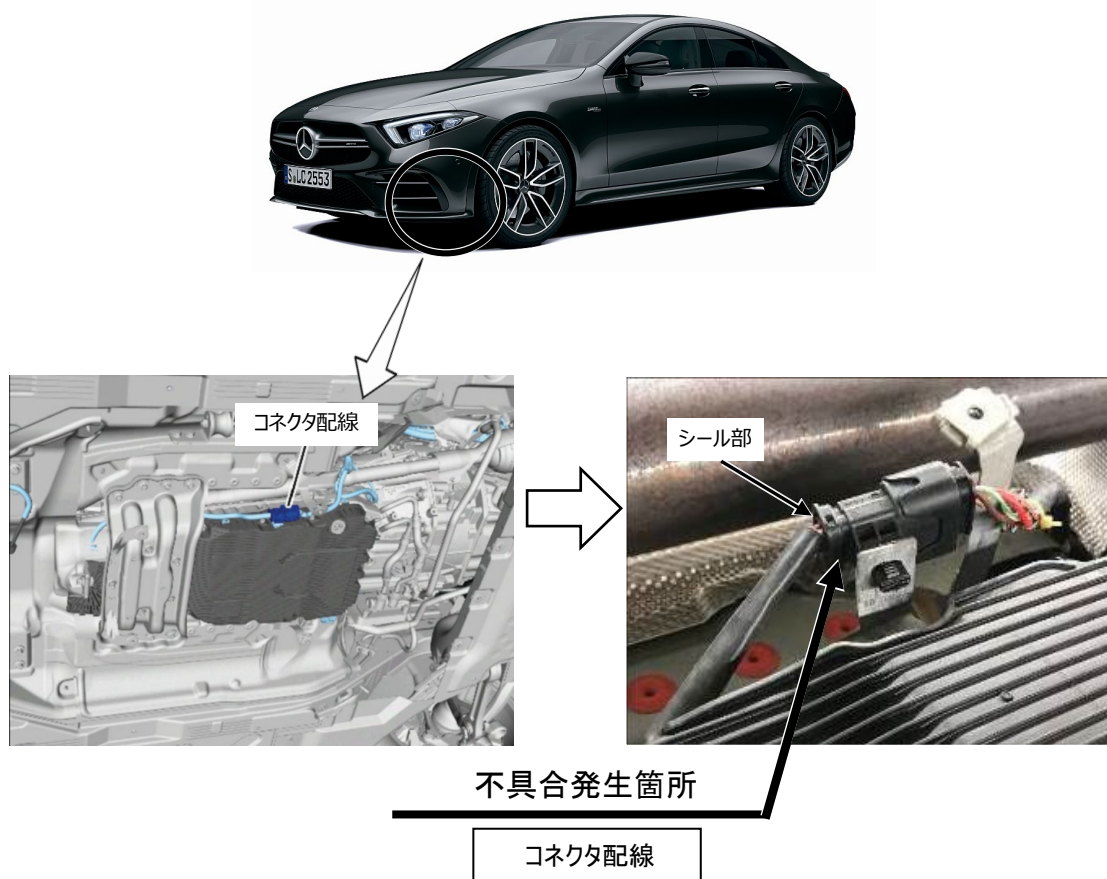
注： は、対策ブラケットを装着する部位、および配線の点検を行う部位を示す。

トランスミッションの電気配線において、配索設計が不適切なためコネクタ配線のシール部に強い力がかかり、シール部を変形させているものがある。そのため、シール性能が保てずコネクタに雨水等が浸入することで短絡が発生し、駐車中にバッテリー上がりが発生することがある。最悪の場合、短絡により発熱することで、周囲の部品を溶損させて火災に至るおそれがある。

全車両、配索を変更するブラケットを装着し、配索しなおす。また、配線の点検を行いシール部の変形や水分の浸入があるものは、関連部品を新品に交換する。
