改善箇所説明図

GOE25

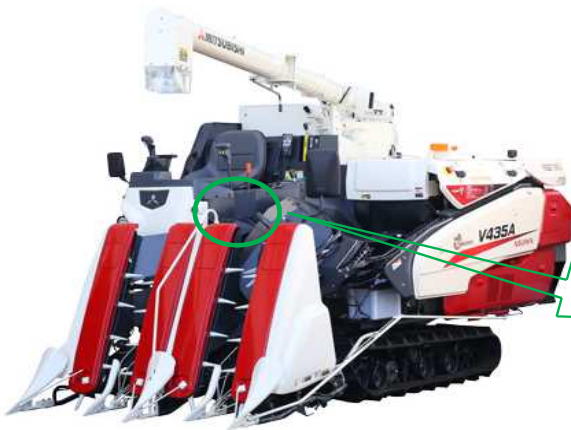
ターンユニット

方向指示器のターンユニットの設計が誤っているため、方向指示器が断線等不具合を起こした場合に運転者にその警告が示されない。そのため、方向指示器の故障に気づかず運転し続けるおそれがある。

全車両、ターンユニットを交換し規定の機能を持つ方向指示器にする。

ターンユニットに白色マーキングを行う。
