改善箇所説明図

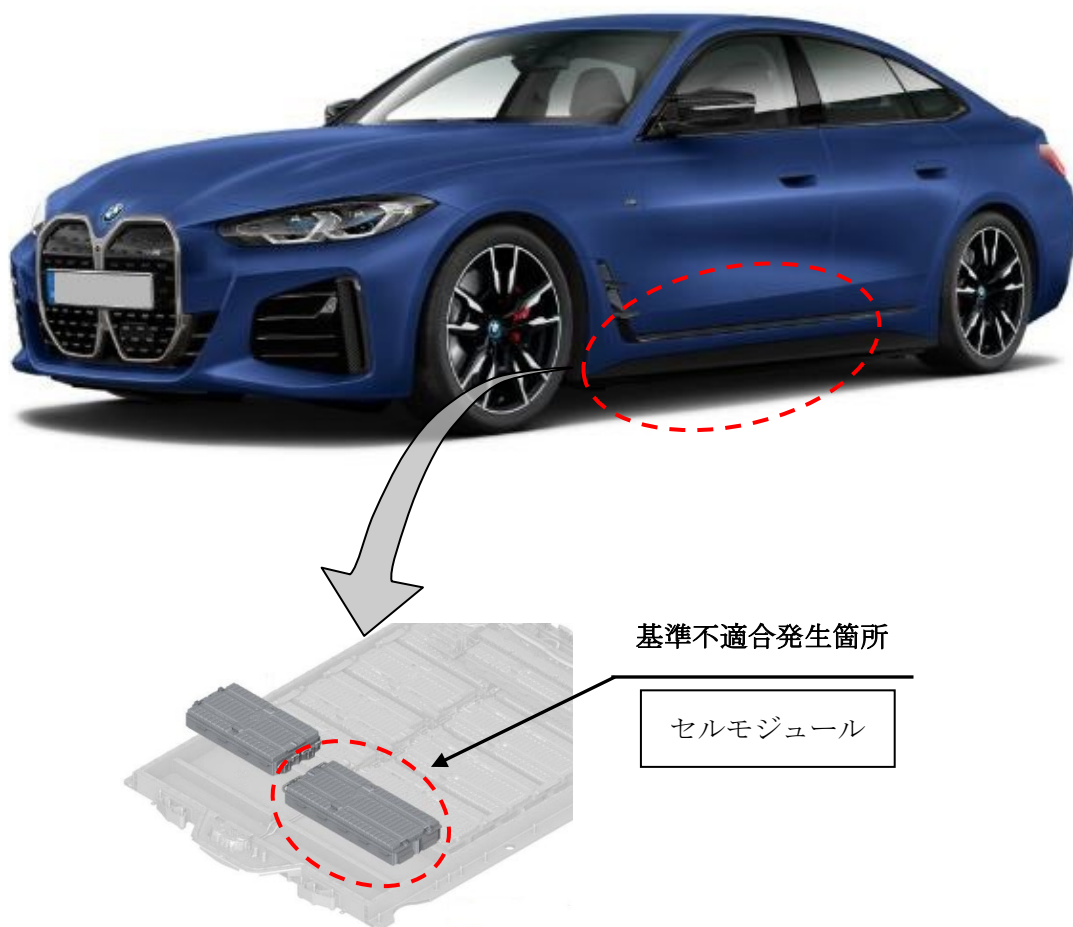
注) は、交換する部品を示す。

高電圧バッテリーのセルモジュールの製造不良により、高電圧バッテリーが誤作動するおそれがある。そのため、稀にはあるが高電圧バッテリーが放電し、最悪の場合、火災につながる可能性がある。

全車両、高電圧バッテリーのセルモジュールを良品に交換する。

識別：作業完了車は、左フロントドアアヒンジ取り付けボルト（下側）の頭に白ペイントを塗布する。
