改善箇所説明図

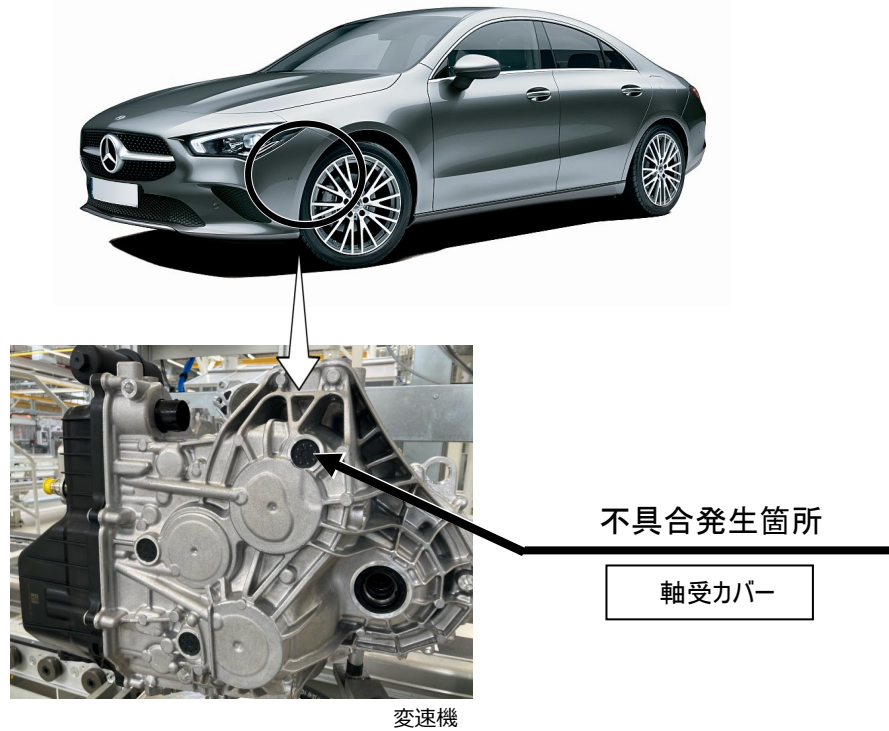
注： は、対策品に交換する部位を示す。

変速機のケースにある軸受穴において、鑄型が不適切なため穴径が大きく、軸受カバーのしまりばめによる嵌め合いが緩いものがある。そのため、軸受カバーが脱落することでオイル漏れが発生するおそれがある。

全車両、軸受カバーを対策品に交換する。

識別： 車台番号の付近に黄色の識別ペイントを塗布する
