改善箇所説明図

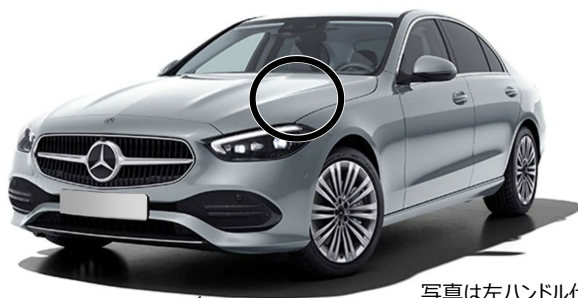
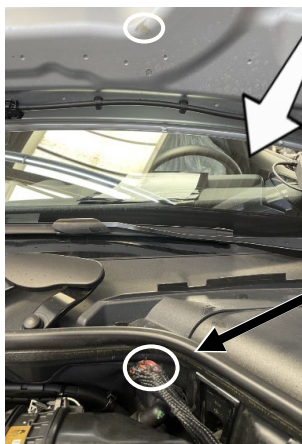
エンジンルーム

不具合発生箇所

エンジンコントロールユニットの配線

エンジンルーム内にあるエンジンコントロールユニットの配線において、配索指示が不適切なため、配線がエンジンフードと干渉して被覆が摩滅し、短絡が発生することがある。そのため、MIL が点灯すると共に、エンジンの不調が発生して排ガス値が悪化し、最悪の場合、走行不能に至るおそれがある。

全車両、エンジンコントロールユニットの配線を点検し、配線が長い場合は配索を修正する。なお、配線やエンジンフードに損傷がある場合は、修理する。
