改善箇所説明図

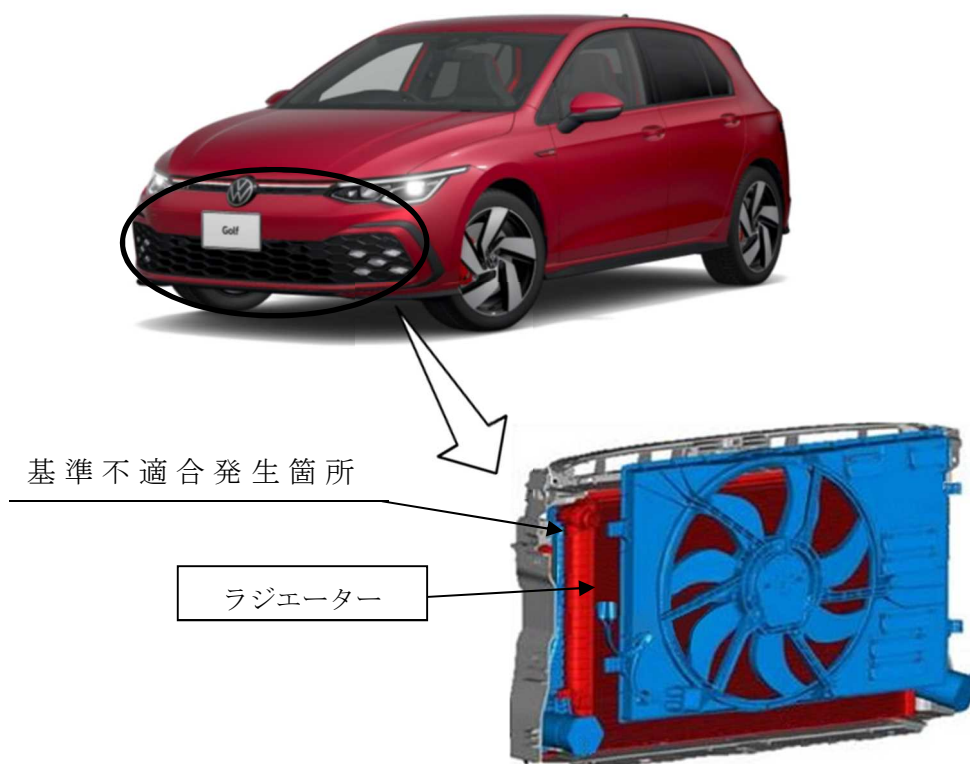
注： は点検する部品を示す。

冷却装置のラジエーターにおいて、生産工場での組付作業が不適切なため、正しく固定されていないものがある。そのため、正規位置から後方に傾くことにより、冷却ホースがVベルトと接触し、損傷するものがある。最悪の場合、冷却水が漏れ警告灯が点灯し、そのまま使用を続けると走行不能になるおそれがある。

全車両、ラジエーターの組付状態を点検し、正しく固定されていないものは修正する。また、冷却ホースとVベルトを点検し、損傷が認められた場合は交換する。
