改善箇所説明図

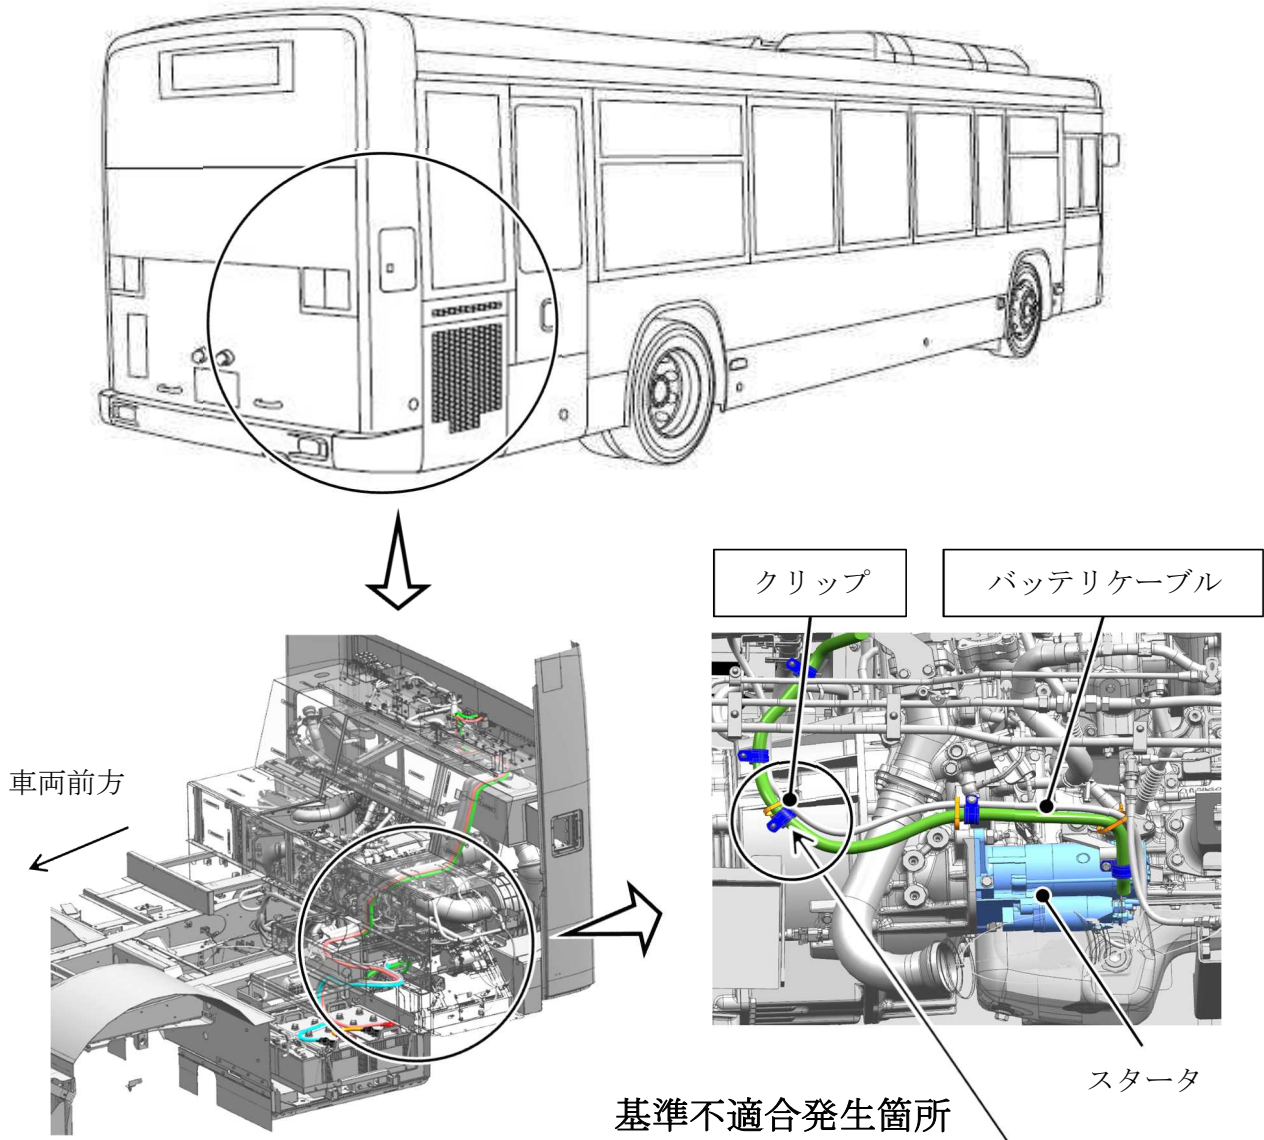
注：□は措置する部品を示す。

令和4年6月2日付け届出番号「5157」リコール作業において、バッテリーケーブル点検・交換作業要領書の記載が不適切なため、当該ケーブルに異品の固定クリップが取り付けられている。そのため、そのまま使用を続けると、エンジン振動により当該ケーブルの被覆が摩耗、素線が露出して短絡し、最悪の場合、エンジン始動ができなくなるおそれがある。

全車両、固定クリップを正規品に、バッテリーケーブルを新品に交換する。

識別：運転者席左側ドア開口部のシリアルナンバープレートの左下に白色ペイントを塗布する。
