改善箇所説明図

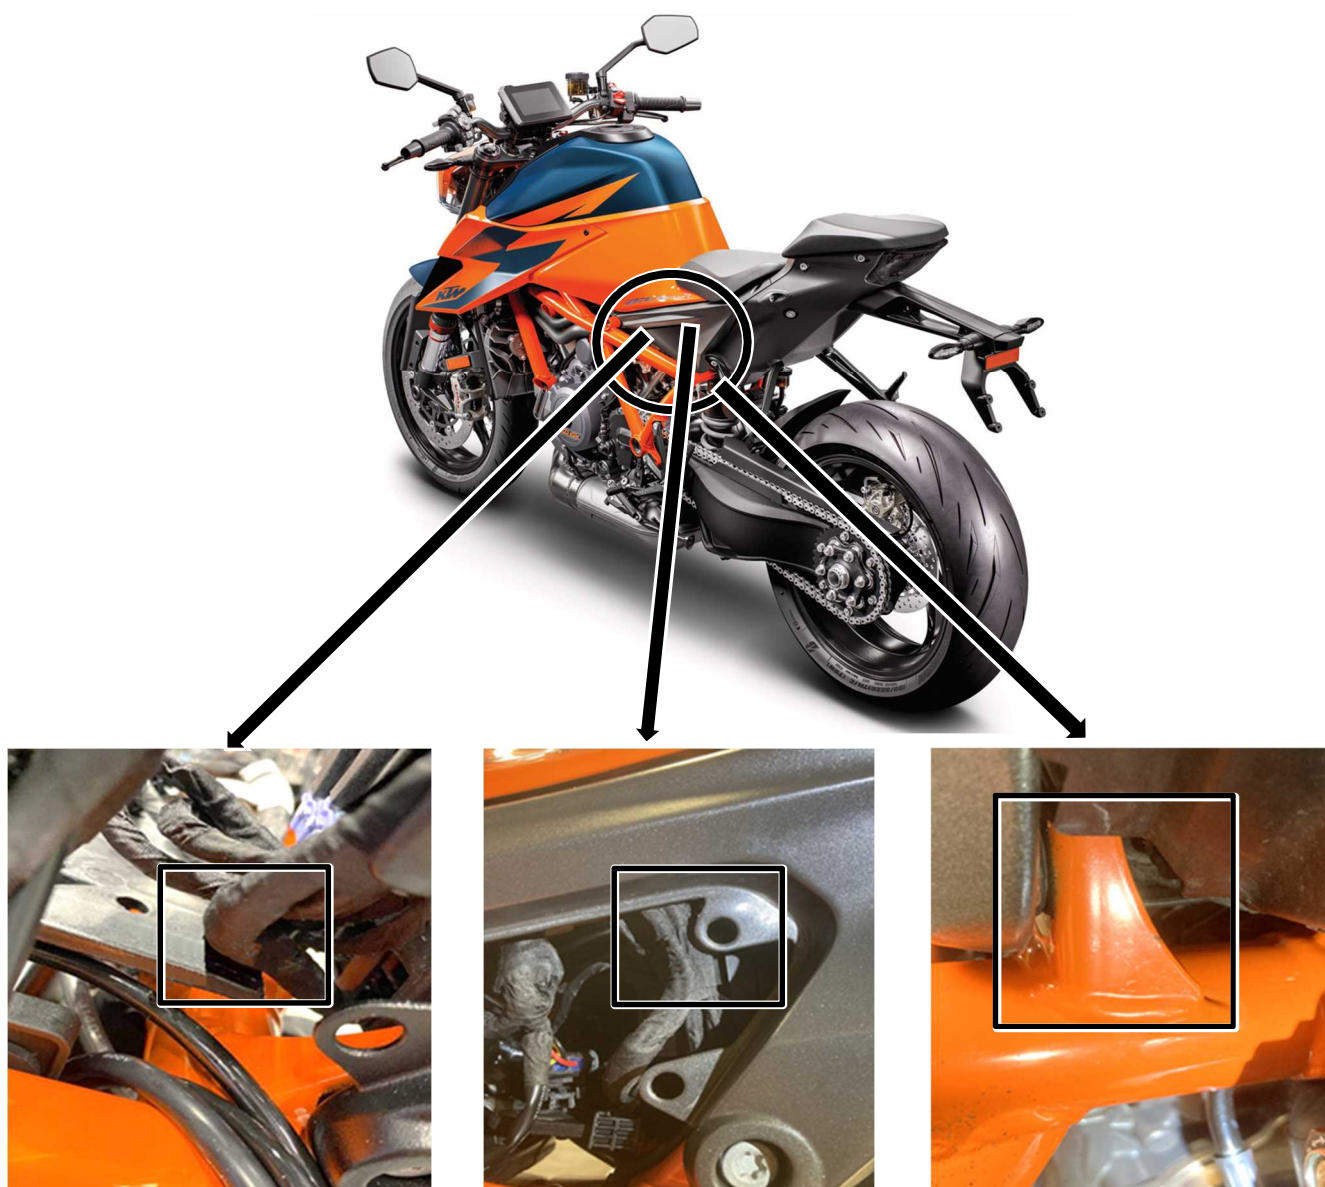
基準不具合発生箇所

メインワイヤーハーネスにおいて、配索が不適切だったため、走行振動によりフレームなどの車両構成部品と接触することがある。このため、当該ハーネスの被膜が破れ、ハーネス内の配線が短絡し、最悪の場合走行中にエンジンが停止し再始動できなくなる、または火災に至るおそれがある。

改善の内容：

全車両、メインワイヤーハーネスの接触部 3 箇所にハーネスを保護する為の対策部品を取り付ける。なお、メインワイヤーハーネスの損傷状況を点検し、必要に応じて修正を行う。
