改善箇所説明図

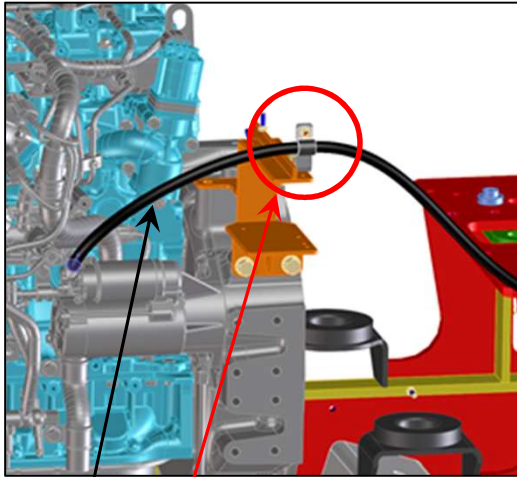
改善前

クランプ 基準不適合発生箇所

スタータモータ配線

基準不適合発生箇所

ロータリ除雪車の電気装置において、配線の固定方法が不適切なため、走行振動によりスタータモータ配線と配線クランプがこすれ、被覆が損傷するものがある。そのため、そのまま使用を続けると、損傷部とクランプ間でショートし、最悪の場合火災に至るおそれがある。

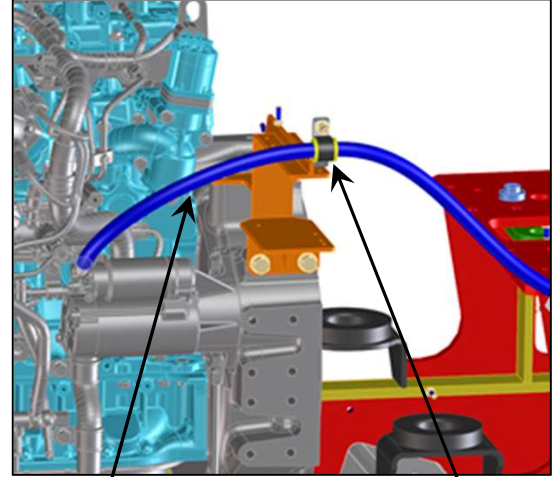
改善後

対策品クランプ

スタータモータ配線 (保護材付)

全車両、保護材付のスタータモータ配線に交換し、対策品クランプで固定する。
