改善箇所説明図

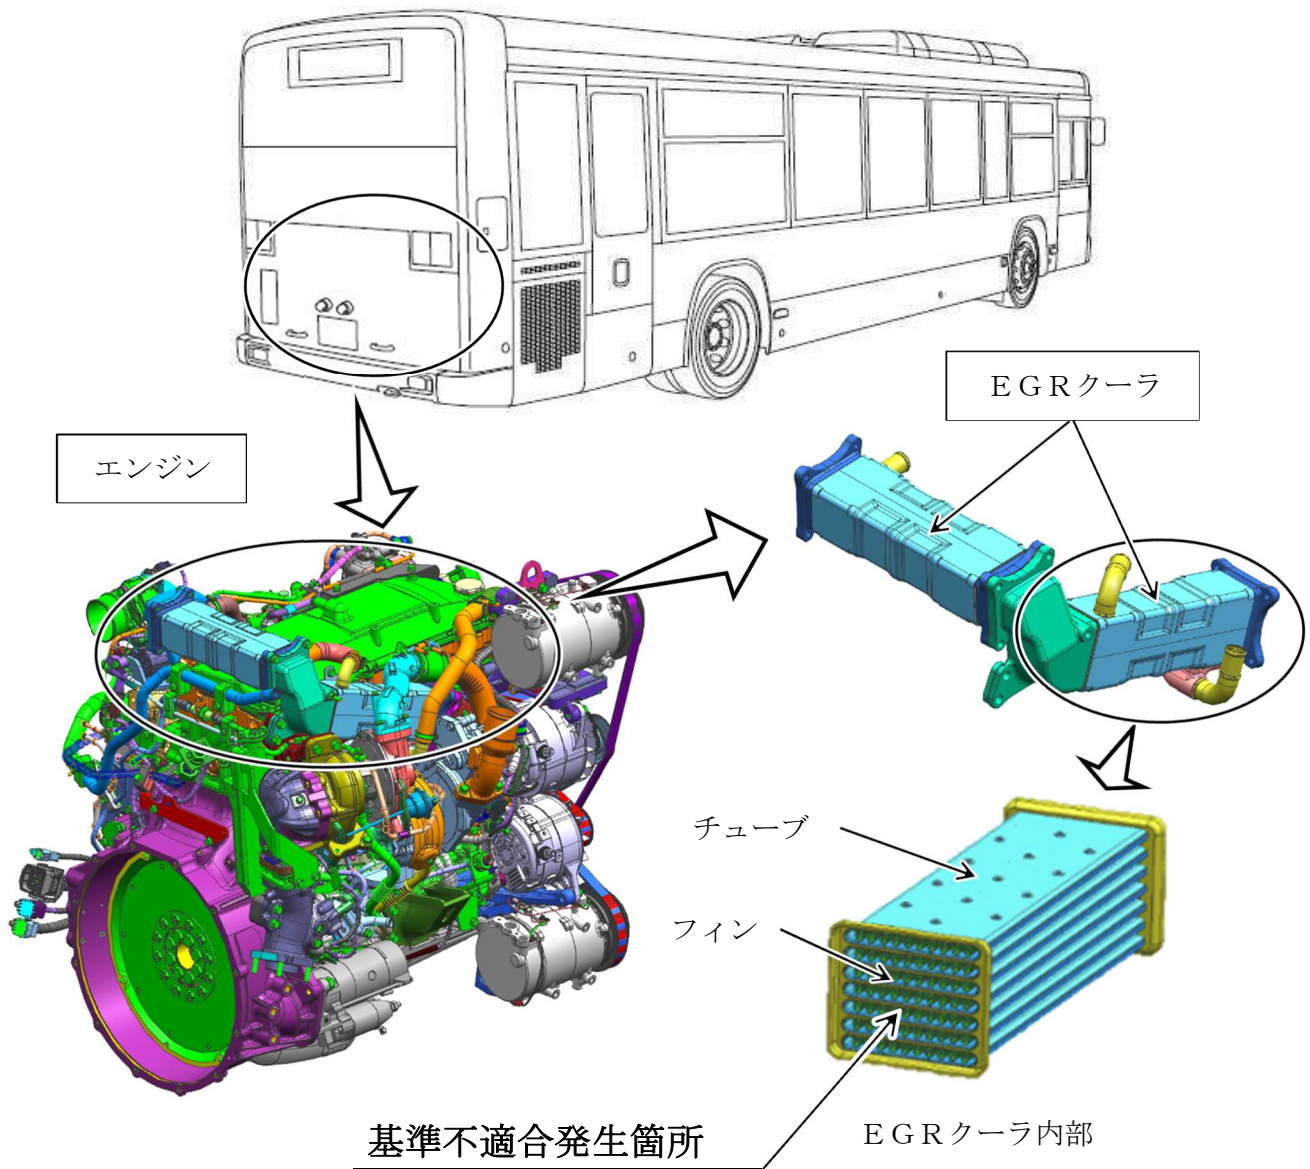
注： は措置する部品を示す。

排気ガス再循環装置のEGRクーラにおいて、フィンの材質が不適切なため、排気ガス通路（チューブ）にフィンがろう付けされていないものがある。そのため、そのまま使用を続けると、チューブに亀裂が生じ、冷却水経路に排気ガスが侵入して冷却不良となり、最悪の場合、オーバーヒートに至るおそれがある。

全車両、EGRクーラを良品に交換する。

また、特定の故障コードが確認された場合は、エンジンを交換する。

識別：運転者席左側ドア開口部のシリアルナンバープレート下中に識別シール（橙色）を貼付する。
