## 改善箇所説明図

不具合箇所：ハンドルバー

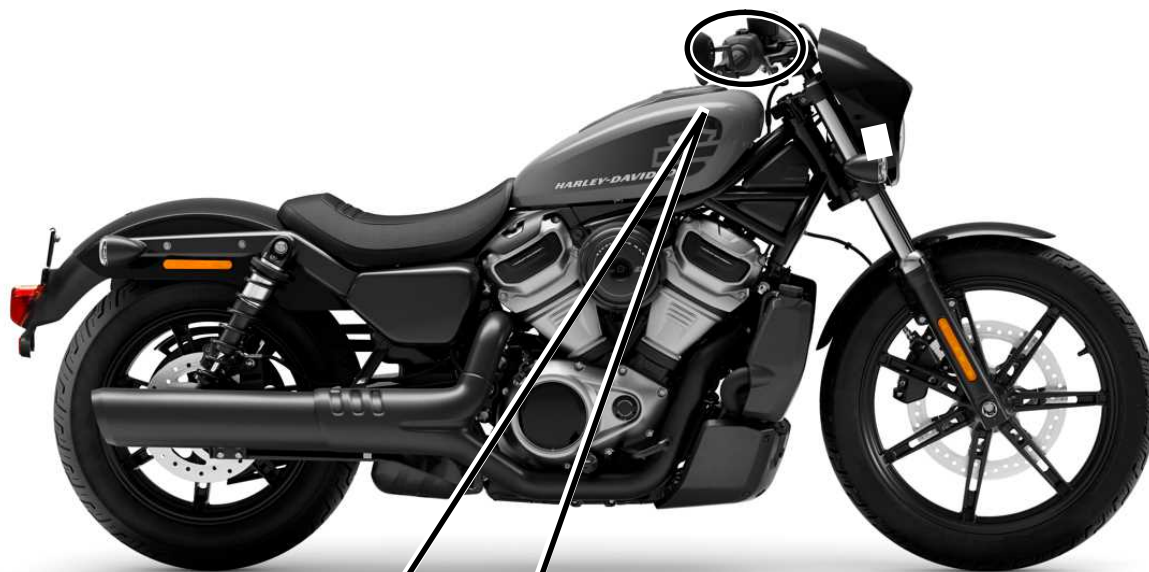
車両のハンドルバーにおいて、溶接加工が不適切なため、十分な強度が保てていないものがある。そのため、走行中にハンドルバーの溶接部分からひびが入り、最悪の場合、グリップの部分が外れて走行中にバランスが取れなくなり、転倒するおそれがある。

全車両、ハンドルバーを良品に交換する。
