改善箇所説明図

対象車両外観

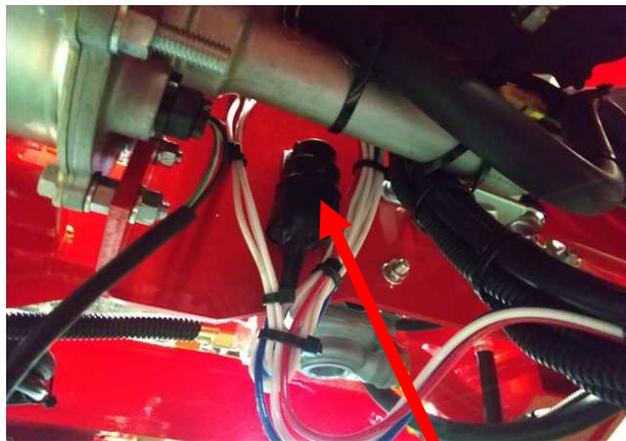
リレー

は交換する部品を示す。

フルトレーラ及びドリー付バントレーラのアンチ・ジャック・ナイフ装置（以下、AJK装置）において、電気回路が不適切なため、トラクタ運転席内のAJKスイッチON状態で次の不具合が生じる。

- 1) トラクタのブレーキ・ペダルを踏み変速装置を後退位置から変更しても後退灯が消灯しない。
- 2) 変速装置が後退位置、且つトラクタの駐車ブレーキを操作するとトラクタのブレーキ・ペダルを踏んでいないにも関わらず制動灯が点灯する。

全車両、AJK装置の電気回路内のリレーを対策品に交換する。
