改善箇所説明図

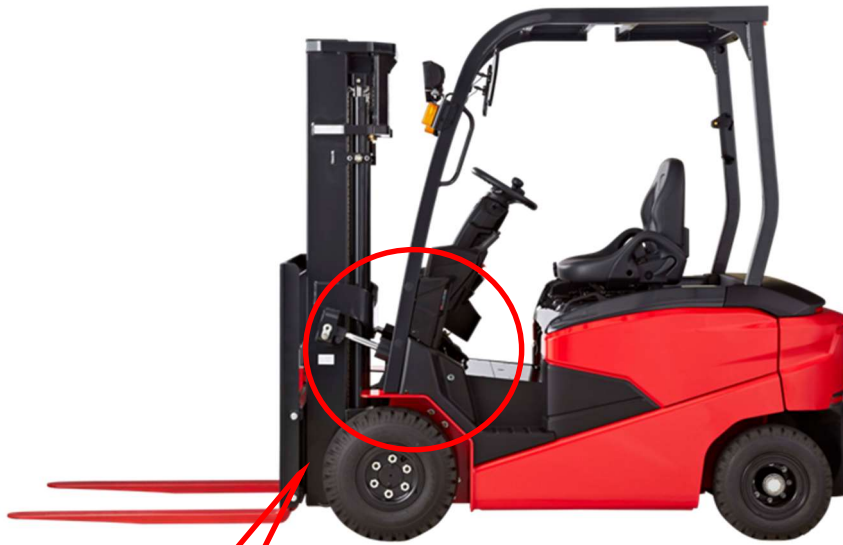
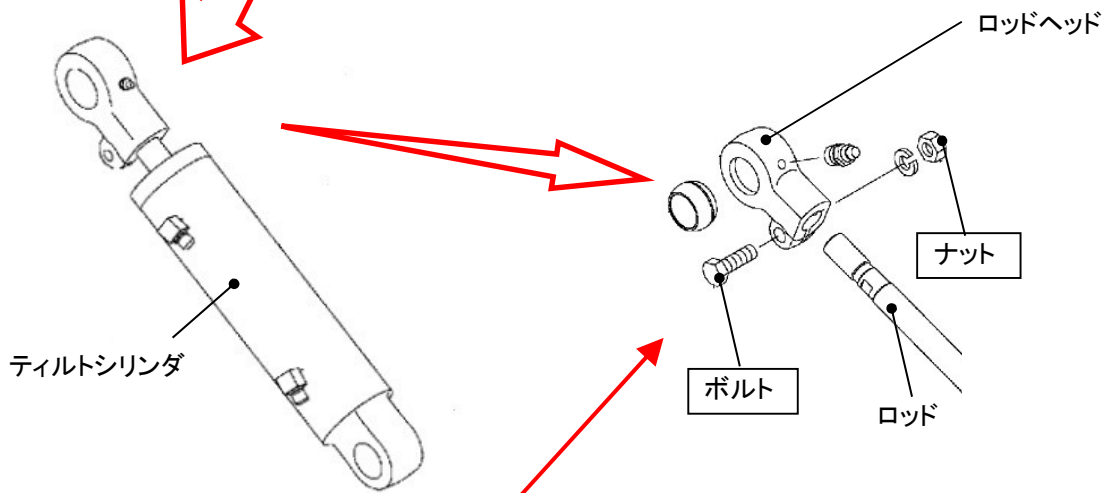
不具合発生箇所

バッテリー式フォークリフトの荷役装置において、ティルトシリンダのロッドヘッド締付作業が不適切なため、締付トルクが不足している可能性がある。そのため荷役作業等により当該ナットが緩み、最悪の場合、ロッドヘッドからロッドが抜け落ち、車体の堅牢性不足によりマストが脱落するため、保安基準に適合しなくなるおそれがある。

は締め付ける部品を示す。

全車両、ロッドヘッド取付ボルトを規定トルクで締め付ける。緩みによりロッドヘッド位置がずれている場合はシリンダストローク調整を行う。

識別：改善実施済車には、ロッドヘッドに白色マーキングを施す。
