改善箇所説明図

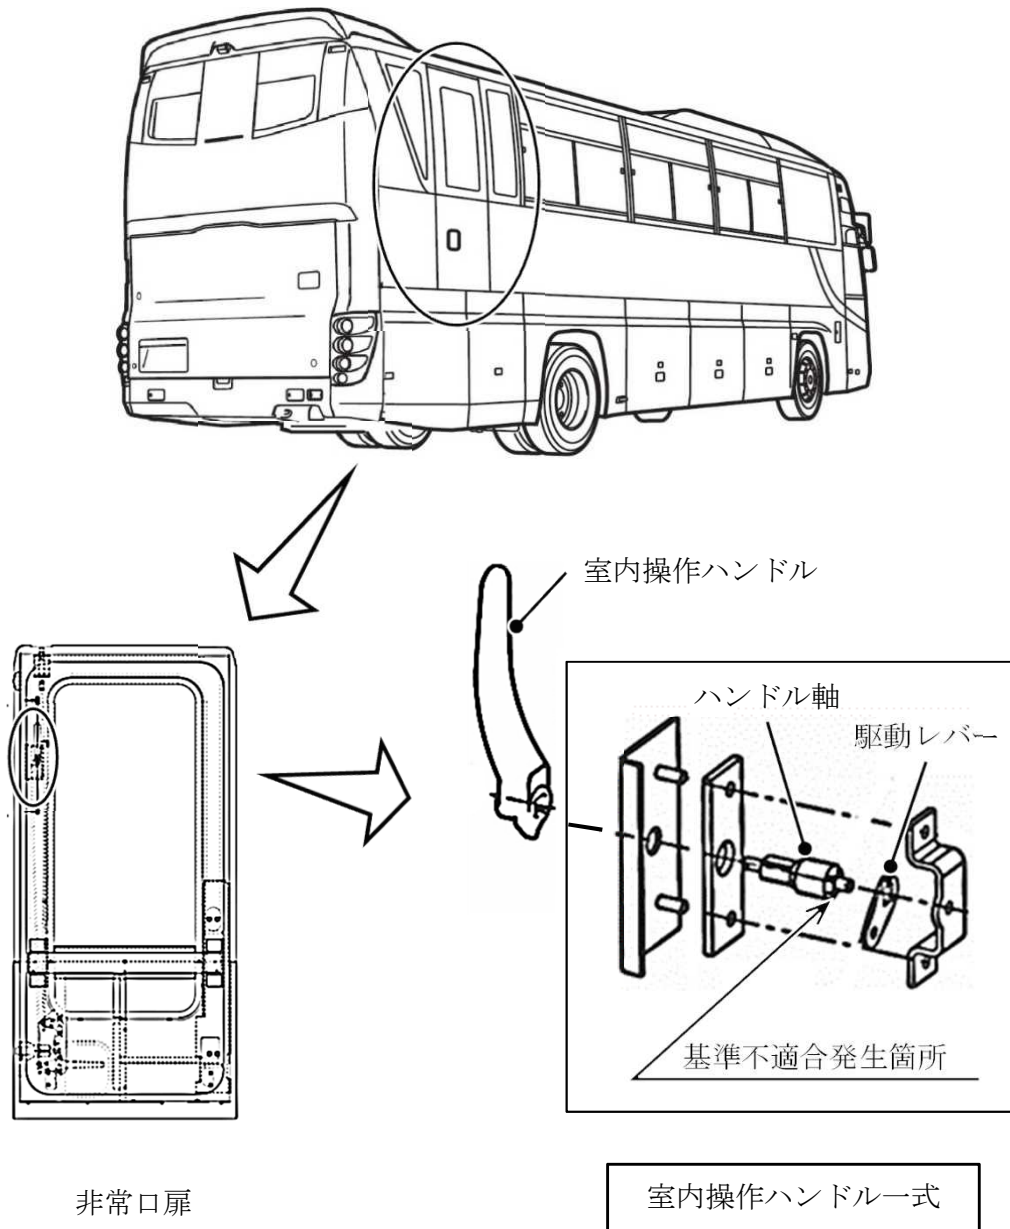
大型バスの非常口扉において、室内操作ハンドルの軸と駆動レバーの嵌合構造が不適切なため、嵌合代が不足しているものがある。そのため、ハンドル操作時に空転し非常口扉が開かないおそれがある。

全車両、室内操作ハンドル一式を対策品に交換する。

識別 : 運転者席左側ドア開口部のシリアルナンバープレートの左上に、識別ペイント（白色）を塗布する。
